5.1 Būves konstrukciju atbilstības novērtēšana mehāniskās stiprības un stabilitātes prasībai

VIZUĀLĀS APSEKOŠANAS AKTS

- Objekta adrese: Brīvības iela 29, Talsi, Talsu nov.
- Apskojumu veica:
SIA „Talsu namsaimnieks” valdes priekšsēdētājs Egils Bariss -
namu apsaimniekošanas speciālists Jānis Lavendels -
nedzīvojamā fonda struktūrvienības vadītājs Ivo Priedītis -

2017.gada 9.oktobrī

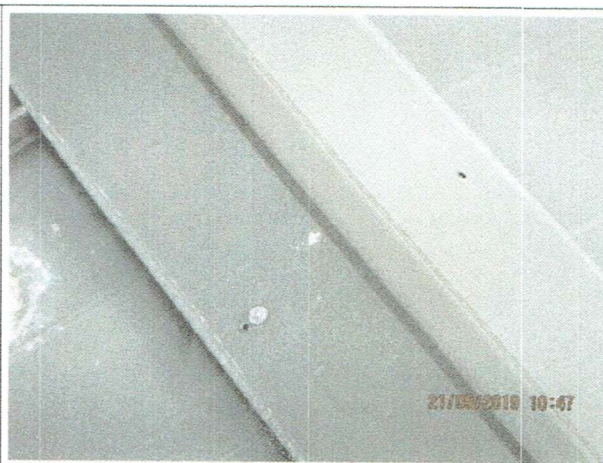
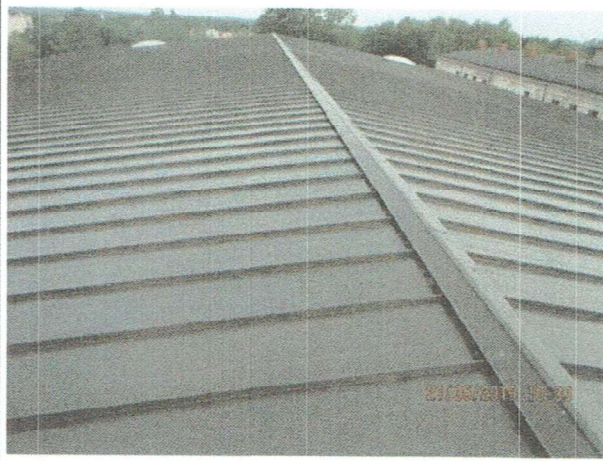
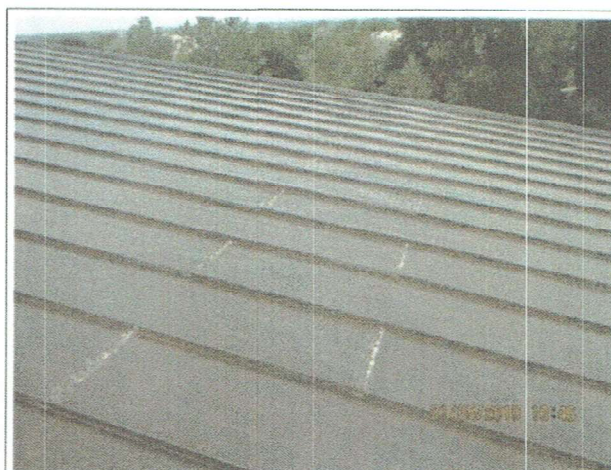
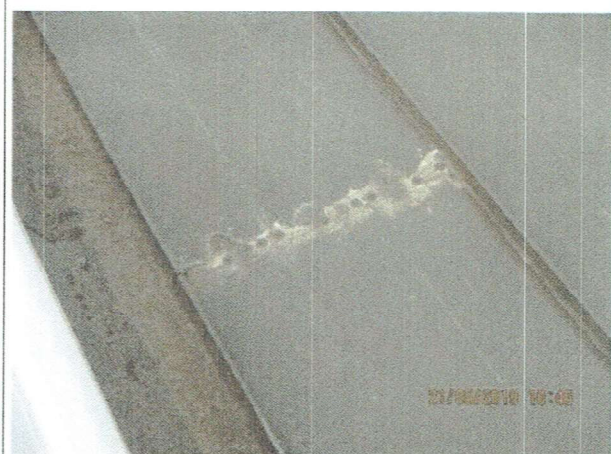
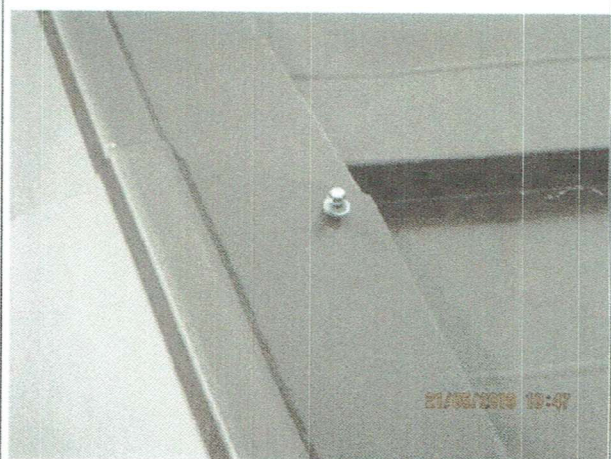
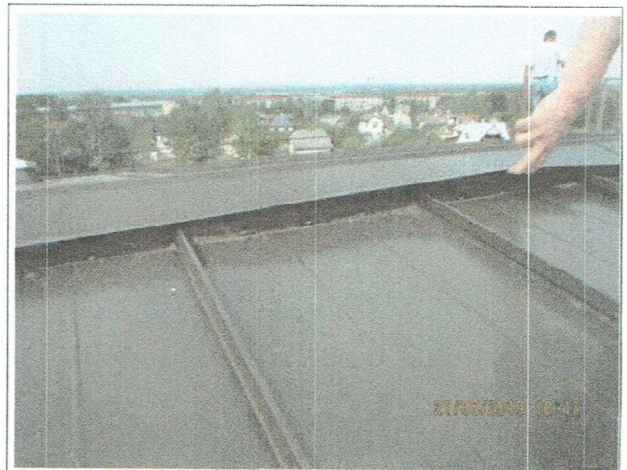
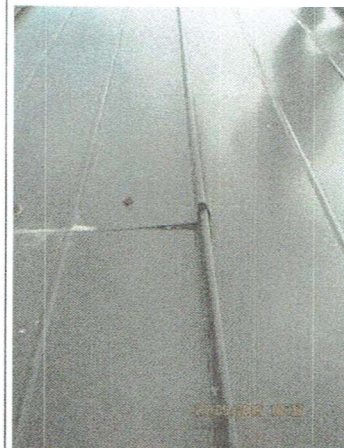
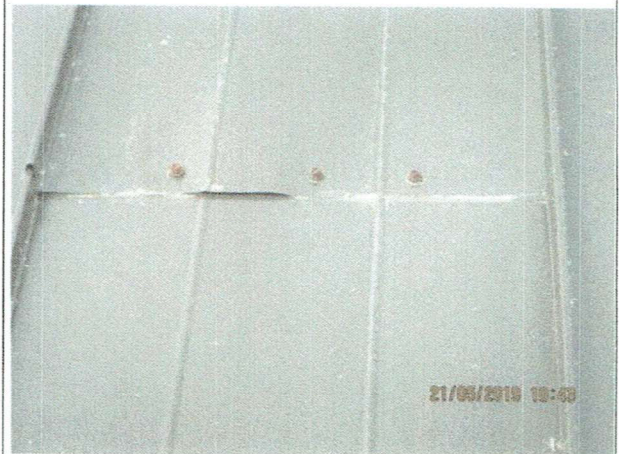
<p>Bojājumu veids: Bojājumi, kas ietekmē drošumu</p> <p>Bojājumi un to vērtējums: Savienojumi</p> <p>Konstrukcijas tips: 4301 Metāla konstrukcijas</p> <p>Konstrukcijas materiāli: 2601 Skārda loksnes ar antikorozijas pārklājumu</p>

<p>Komentārs: Pārbaude Ēkas ekspluatācijas uzraudzības kontroles ietvaros veikta tikai Ēkas tai daļā, par ko Būvniecības valsts kontroles birojā (turpmāk-Birojs) 07.05.2019. saņemts iesniegums (turpmāk - Vēstule) (reģistrēta Birojā ar Nr. 1-7.3/2019/1525-sd) ar lūgumu veikt ēkas "Sporta zāle", Brīvības ielā 29, Talsos (Talsu Valsts ģimnāzija) apsekošanu un izvērtēt, vai Talsu Valsts ģimnāzijas sporta halles ekspluatācija notiek atbilstoši normatīvajiem aktiem, un vai nav nepieciešams organizēt jumta un zem tā esošo konstrukciju ekspertīzi. Birojs 20.10.2015. ir veicis Ēkas pilnu apsekošanu un 02.11.2015. sagatavojis Atzinumu Nr.50-2.1/2015/206-0066 par publiskas ēkas ekspluatācijas pārbaudi. 21.05.2019., veicot ēkas jumta vizuālo apskati, jumta metāla lokšņu segumam konstatēti sekojoši bojājumi: spraugas ieklājumu savienojumu vietās un lokšņu sānmalu pārklājumu vietās, daudzas montāžas skrūves lokšņu pārlaidumu vietās. Kores detaļās redzami tukši montāžas caurumi, nepievilkta skrūve. Atsevišķās vietās redzama nenostiprināta kore. Redzami bojājumi sekmē ūdens iekļūšanu zem Classic jumta seguma un tā tālāku nokļūšanu siltumizolācijas slānī un uz jumta nesošām konstrukcijām.</p>

Vizuālās apsekošanas laikā konstatēts, ka jumta segums ir bojāts - metāla lokšņu garensavienošana izmantots 10 un vairāk montāžas skrūves, kas liecina par jumta lokšņu nepieklāušanos vienai pie otras un spraugu veidošanos jumta segumā spriegumu rezultātā. Lokšņu salaiduma vietu un papild detaļu stiprināšanai nav izmantotas speciālās Classic urbjskrūves RA-4,8X28, arī SL2-4,8X20, bet parastās montāžas skrūves bez aizsargpārklājuma, par ko liecina marķējuma neesamība uz skrūvēm un tas, ka izmantotās skrūves ir sarūsējušas. Atsevišķas skrūves nav pievilktas līdz galam. Jumta seguma metāla loksnes ir mīkstas, iespējams neatbilstošas kvalitātes, rezultātā salaidumu vietās rodas spraugas, caur kurām iespējama ūdens iekļūšana siltumizolācijas (vates) slāni starp nesošo lokšņu profilu un jumta seguma metāla loksni, tālāk to bojājot un palielinot tā svaru. Palielinās lietošanas bīstamība un iespējama jumta seguma konstrukciju nokrišana Ēkas sporta zālē. Tiek ietekmētas jumta nesošās metāla karkasa konstrukcijas un Ēkas ārsienas.

Uzdodu novērst ēkas lietošanas bīstamību.

Novērst konstatēto bīstamību

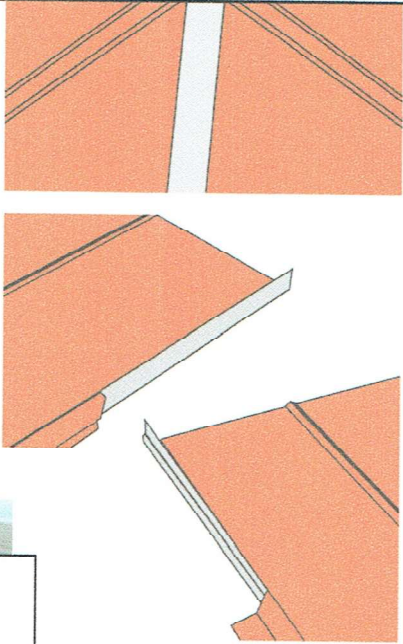
1.att. Izgriezums no SIA „RUUKI Latvija” jumtas seguma Classic A un B montāžas instrukcijas (9.lpp. – jumta lokšņu pagarināšana).

1. Jumta konstrukciju atsegšana. Montējot jumta segumu nav veikta lokšņu pagarinājuma izbūve saskaņā ar jumta seguma Classic montāžas instrukciju (1.att.)

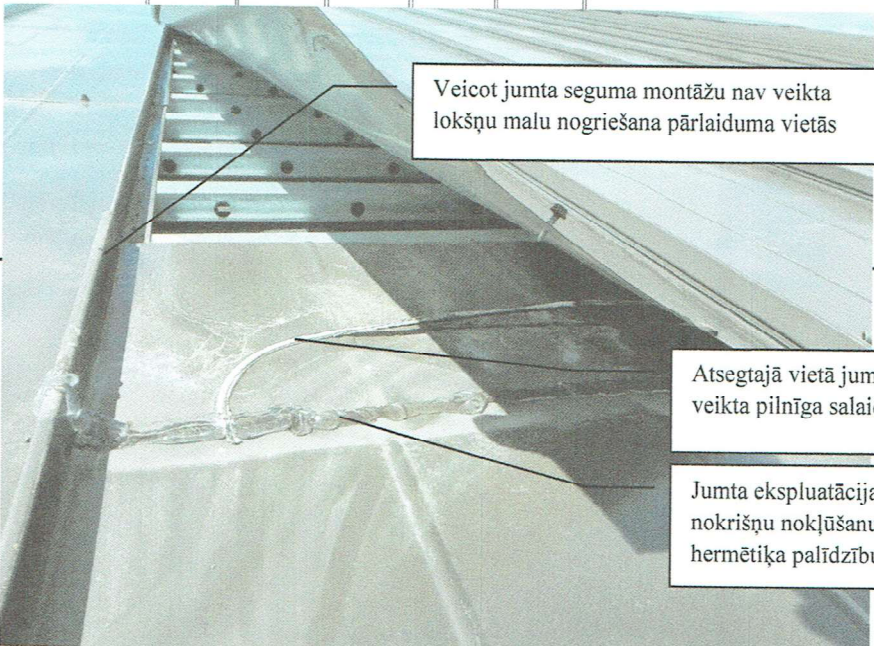
2.att. Atsegtais jumta segums.

Veicot jumta seguma montāžu nav veikta lokšņu malu nogriešana pārslaiduma vietās

Atsegtajā vietā jumta montāžas laikā nav veikta pilnīga salaīduma šuves hermetizācija.

Jumta ekspluatācijas laikā mēģināts novērst nokrišņu nokļūšanu zem jumta seguma ar hermētiķa palīdzību.

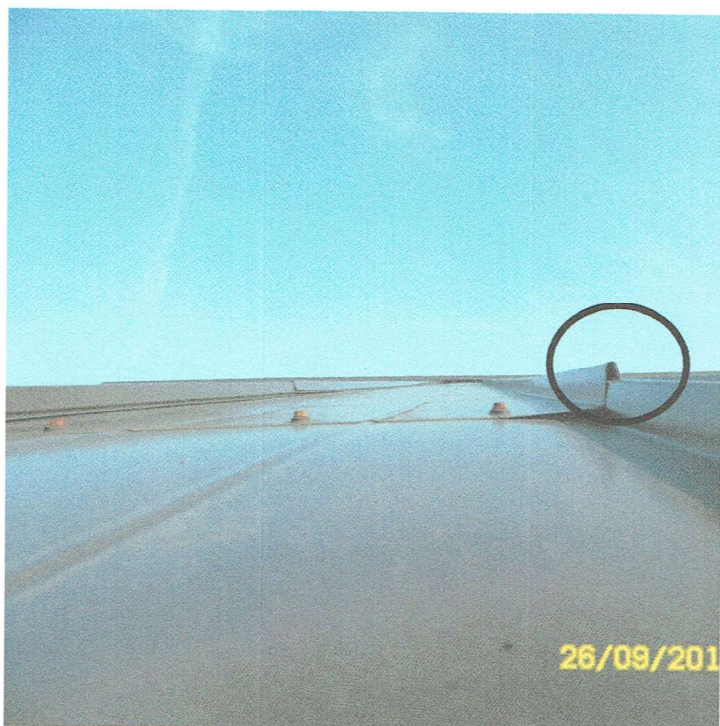
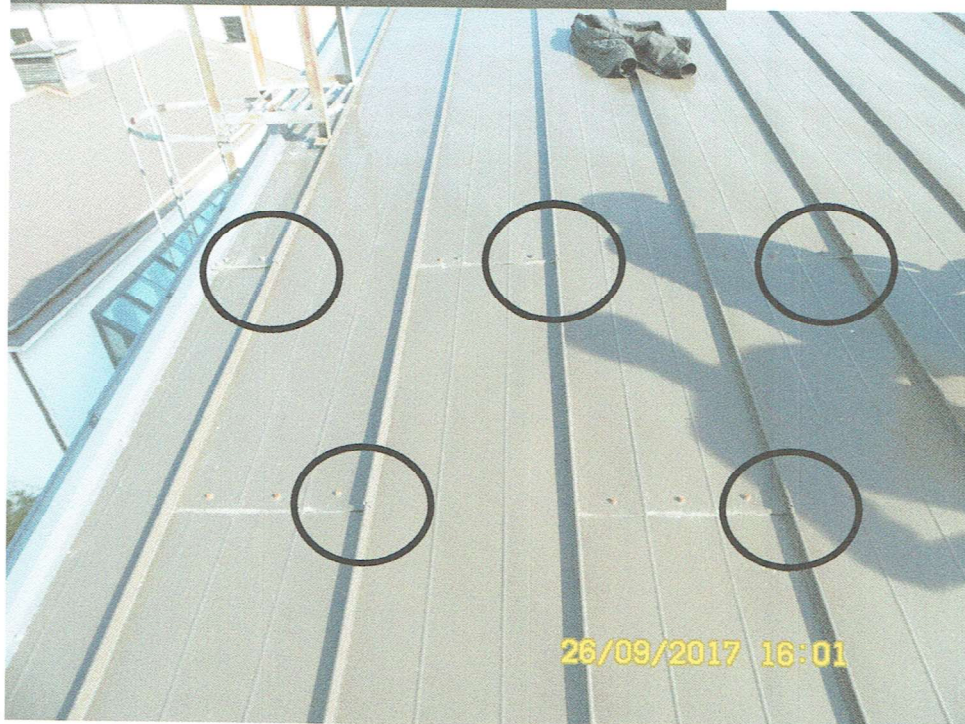
3. un 4. att. Defekti jumta segumā.

2. Lokšņu malas nav pilnībā iegūlušās jumta lokšņu pagarinājuma vietās nepareizas montāžas rezultātā (3. un 4. att.). Defekts novērojams pa visu jumta plakni.

SIA „Talsu namsaimnieks” neuzņemas atbildību, par iepriekšminētās ēkas būvdarbu veicēju pieļautajām kļūdām celtniecības laikā un ierosina veikt ēkas esošā jumta seguma demontāžu un atkārtotu montāžu (ja tehnoloģiski iespējams – lokālās salaiduma vietās), saskaņā ar izmantotā jumta seguma montāžas instrukciju.

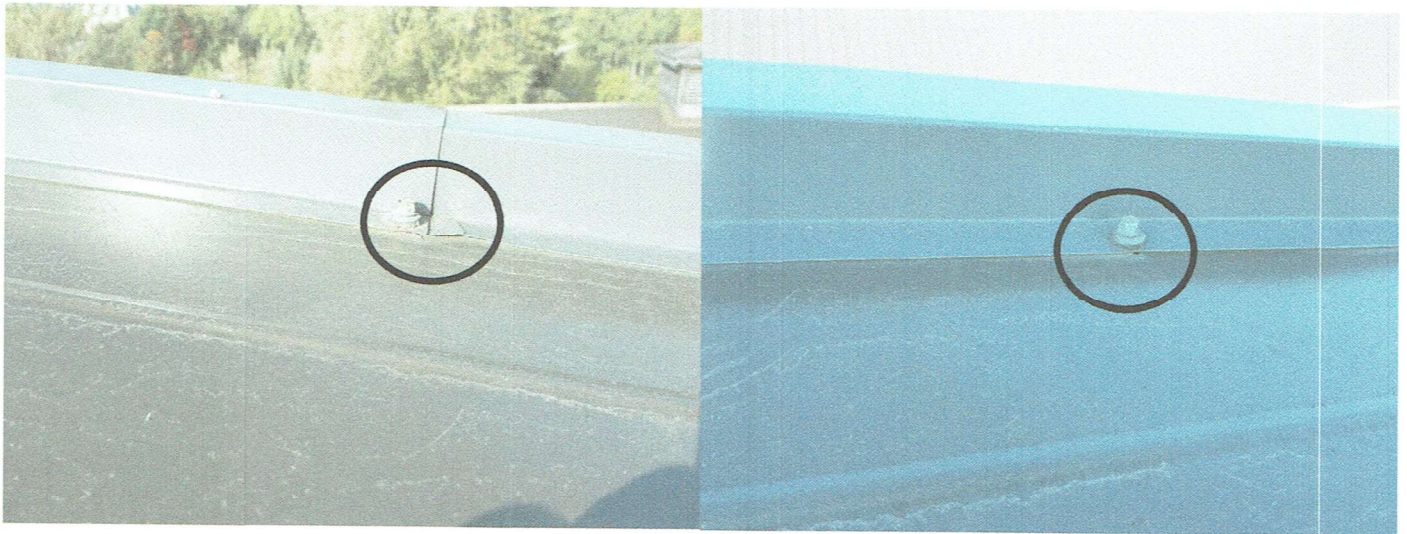
5. un 6. att. Defekti vējmalas montāžā.

3. Defekti vējmalas demontāžā lokālās vietās.

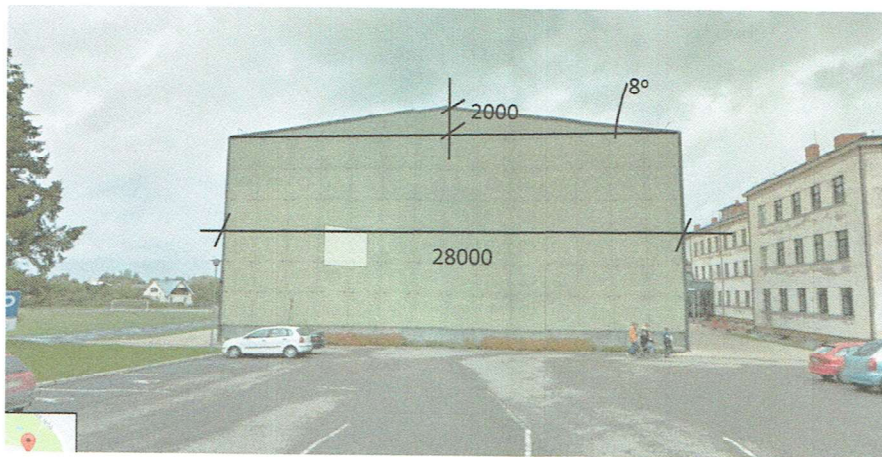
7. att. Mērījumi jumta slīpuma noteikšanai.

Veicot jumta apsekošanu Talsu Valsts ģimnāzijas sporta hallei Brīvības ielā 29, Talsos, Talsu nov. konstatēts, ka jumta seguma CLASSIC ieklāšana nav veikta saskaņā ar ražotāja izstrādāto montāžas instrukciju. Tā kā jumtam ir minimālais slīpums $\sim 8^\circ$ (7.att.), kāds pieļaujams CLASIC jumta segumiem, visas atkāpes no jumta seguma montāžas instrukcijas veicina pastiprinātu nokrišņu nokļūšanu zem jumta seguma, tā bojājot ēkas konstrukcijas, inženierkomunikācijas, iekārtas u.c. ēkas elementus.
