Kaarlja_Miilenbaha_11_88010130113001_fasade1
Skats uz ēku no ziemeļrietumiem.

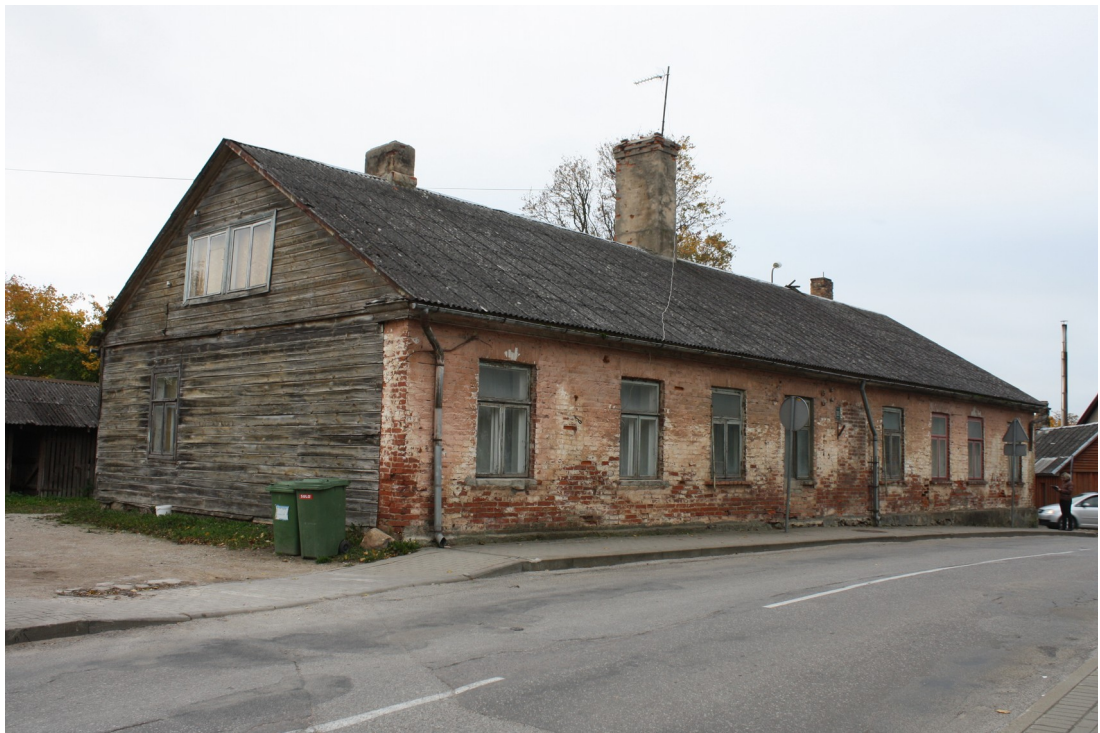
Kaarlja_Miilenbaha_11_88010130113001_fasade2
Skats uz ēku no austrumiem.

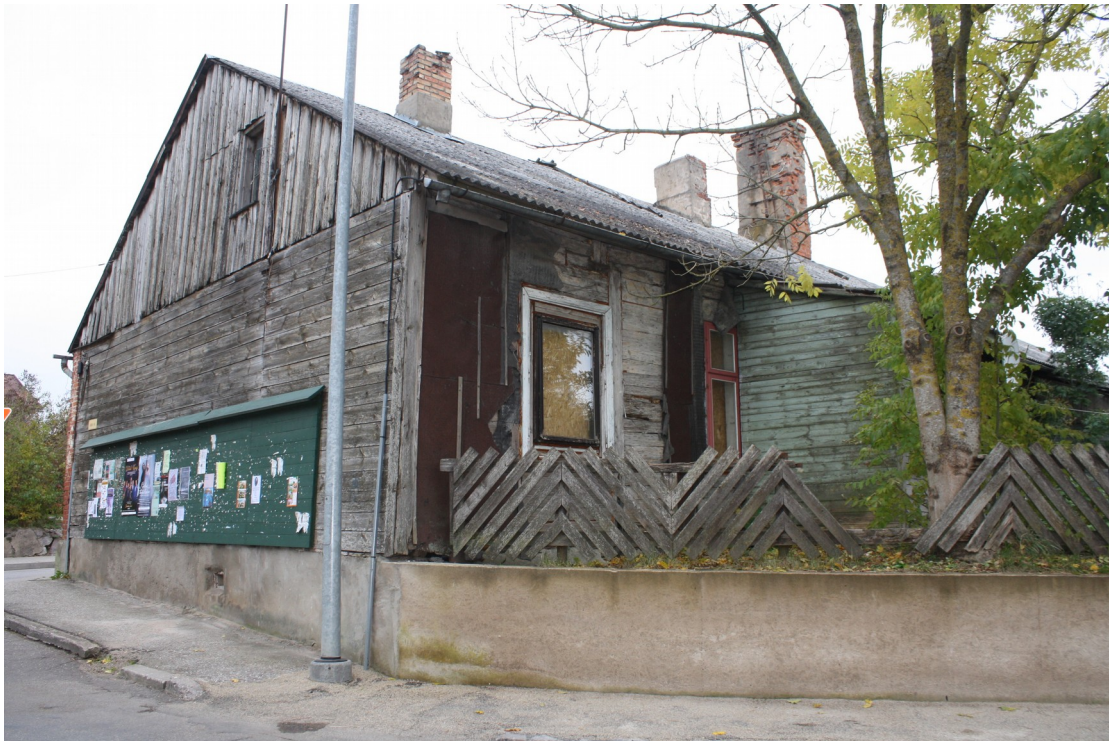
Kaarlja_Miilenbaha_11_88010130113001_fasade3
Skats uz ēku no rietumiem. Labajā pusē redzama 20.gs.2.puses piebūve.

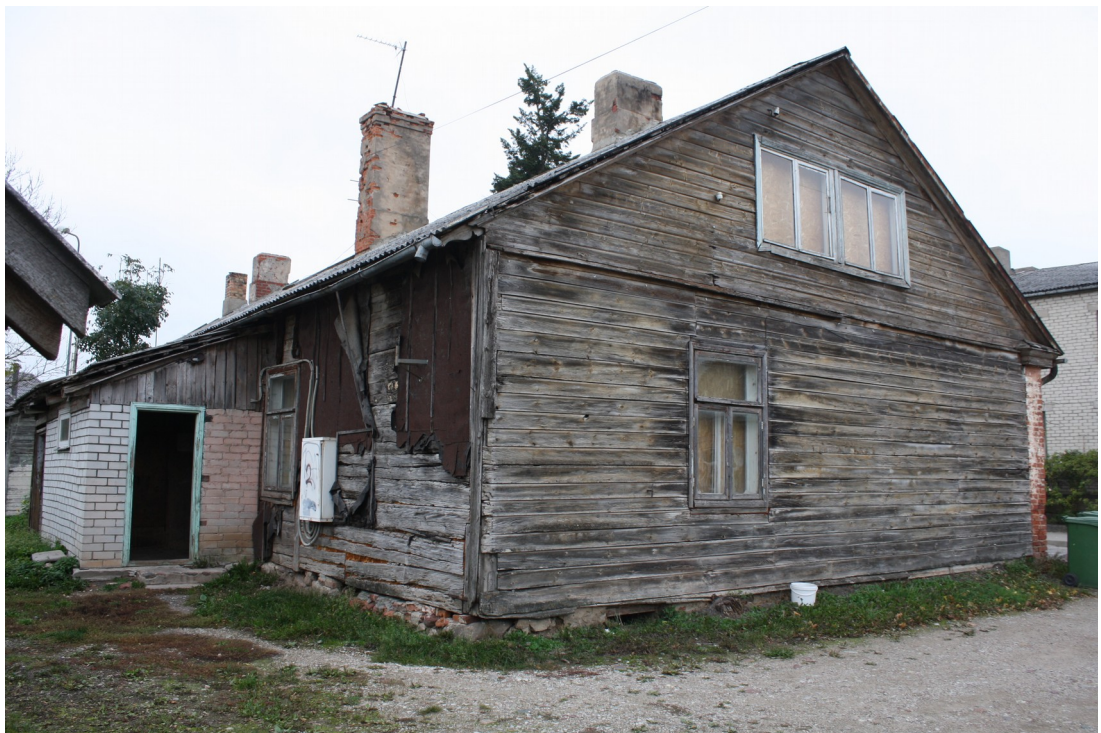
Kaarlja_Miilenbaha_11_88010130113001_fasade4
Skats uz ēku no dienvidaustrumiem. Kreisajā pusē redzama 20.gs.2.p. silikātķieģeļu piebūve.

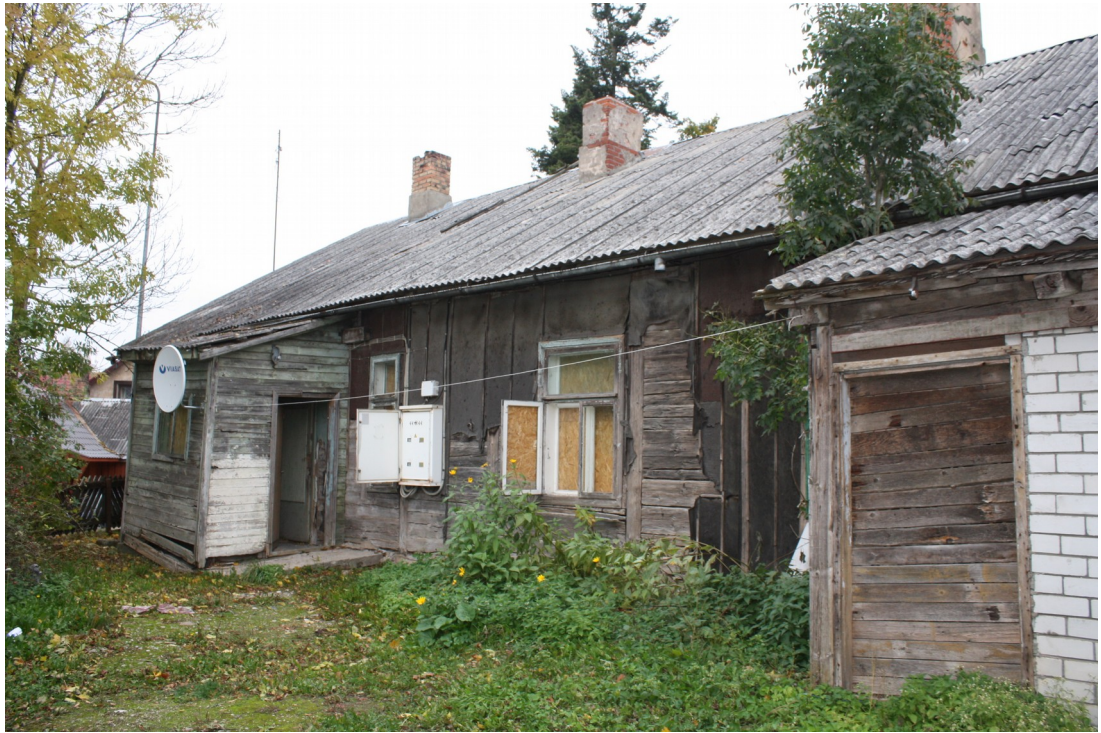
Kaarlja_Miilenbaha_11_88010130113001_fasade5
Dienvidaustrumu puses fasādes fragments. Redzamas abas 20.gs.2.puses piebūves.

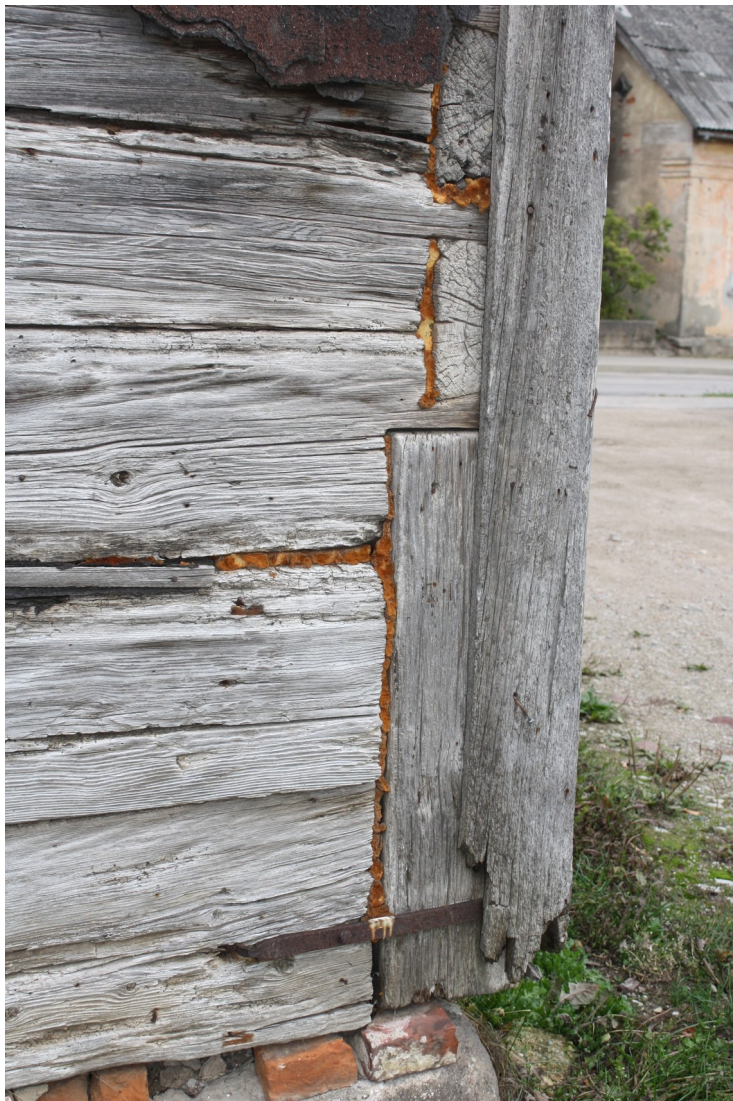
Kaarlja_Miilenbaha_11_88010130113
001_fragments1
Ēkas dienvidu stūra fragments ar
gludo paksi, kas apakšējā daļā
sekundāri labots. Redzama metāla
savilce.

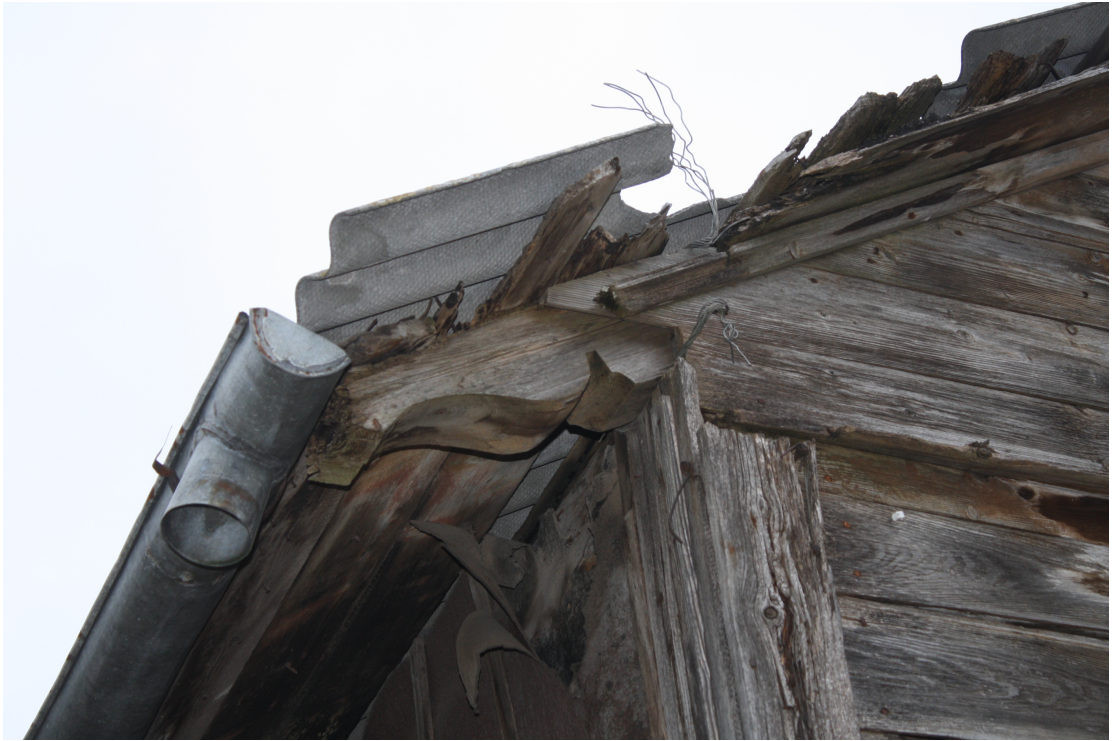
Kaarlja_Miilenbaha_11_88010130113001_fragments2
20.gs.1.cet. dekoratīvi griezts spāres gals.

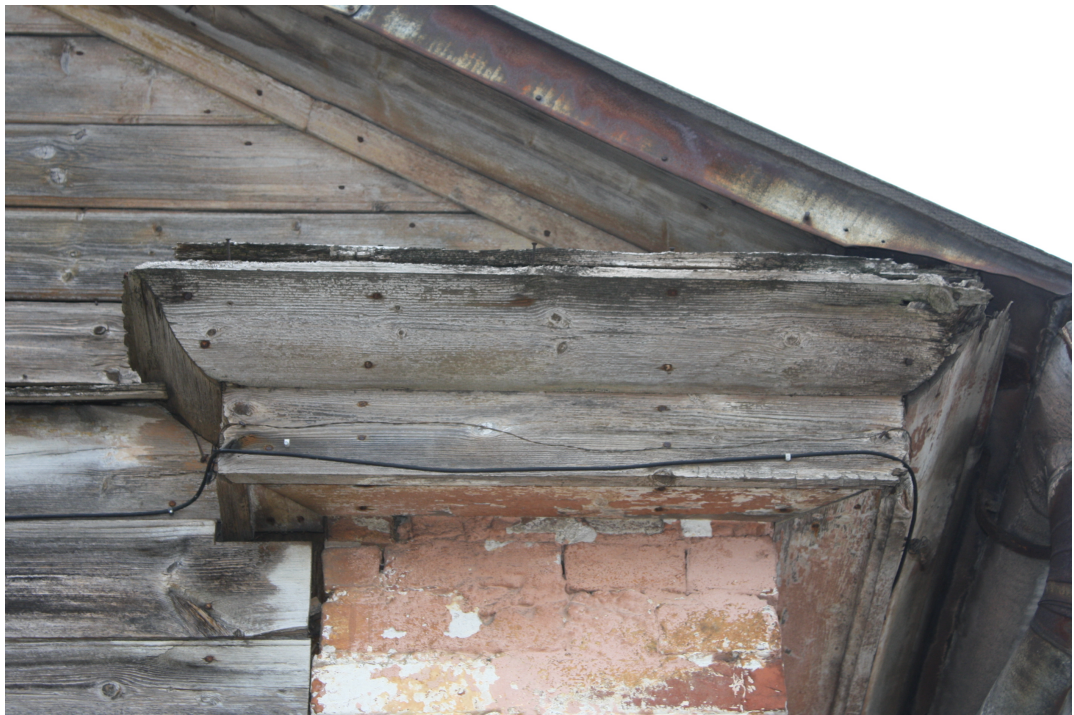
Kaarlja_Miilenbaha_11_88010130113001_dzega1
20.gs.1.cet. dēļu dzega.
