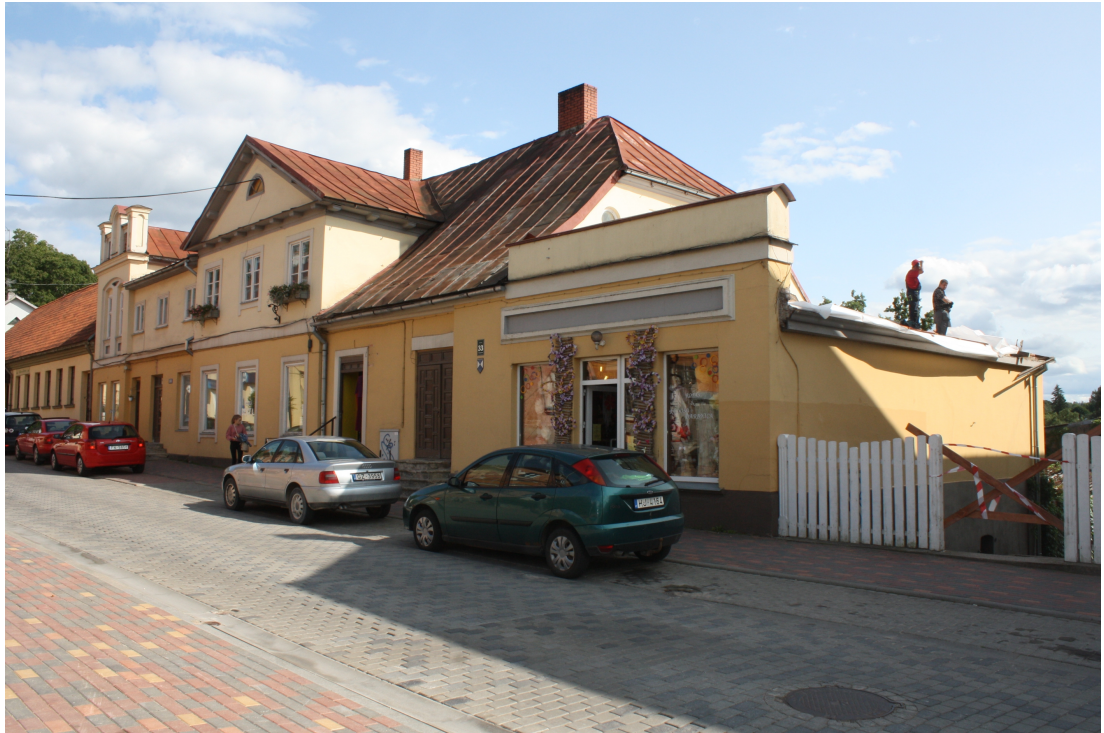
Lielaa_33_88010130006001_fasade1
Skats uz ēku no ziemeļrietumiem. Priekšplānā – 20.gs. sākuma piebūve.

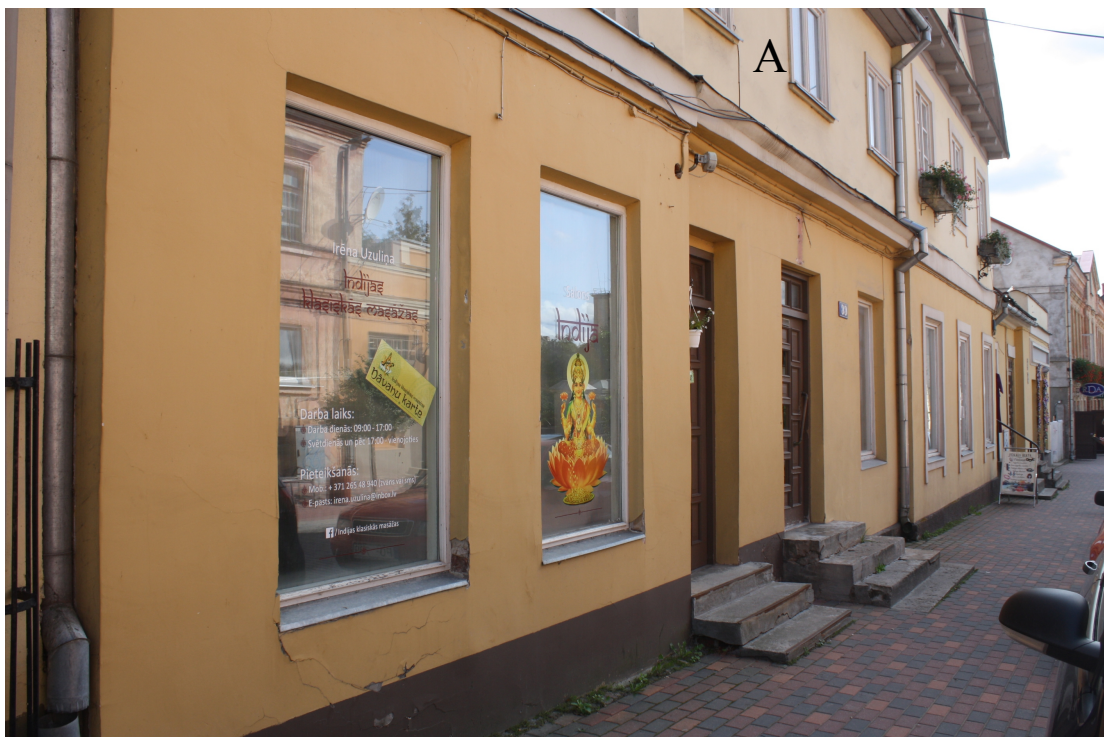
Lielaa_33_88010130006001_fasade2
Skats uz ēkas ielas fasādes daļu no ziemeļaustrumiem. A – 2.stāvs uzcelts 20.gs.2.pusē.

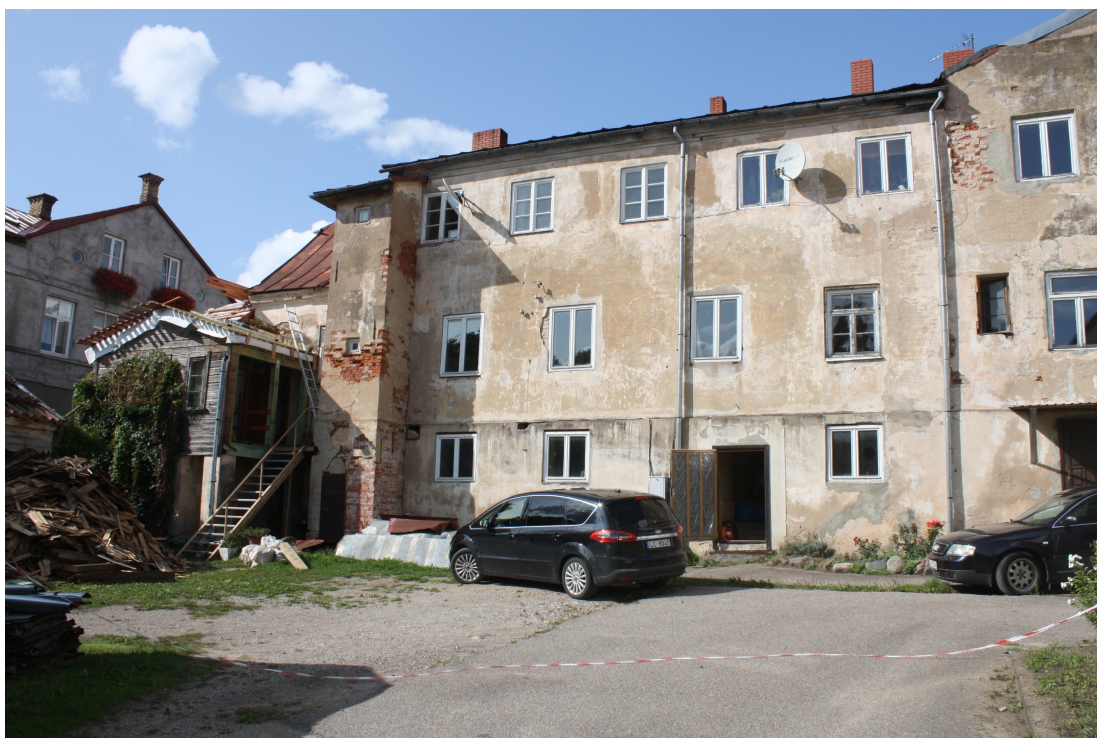
Lielaa_33_88010130006001_fasade3
Skats uz ēku no dienvidiem. Kreisajā pusē 19.gs.2.puses piebūves.

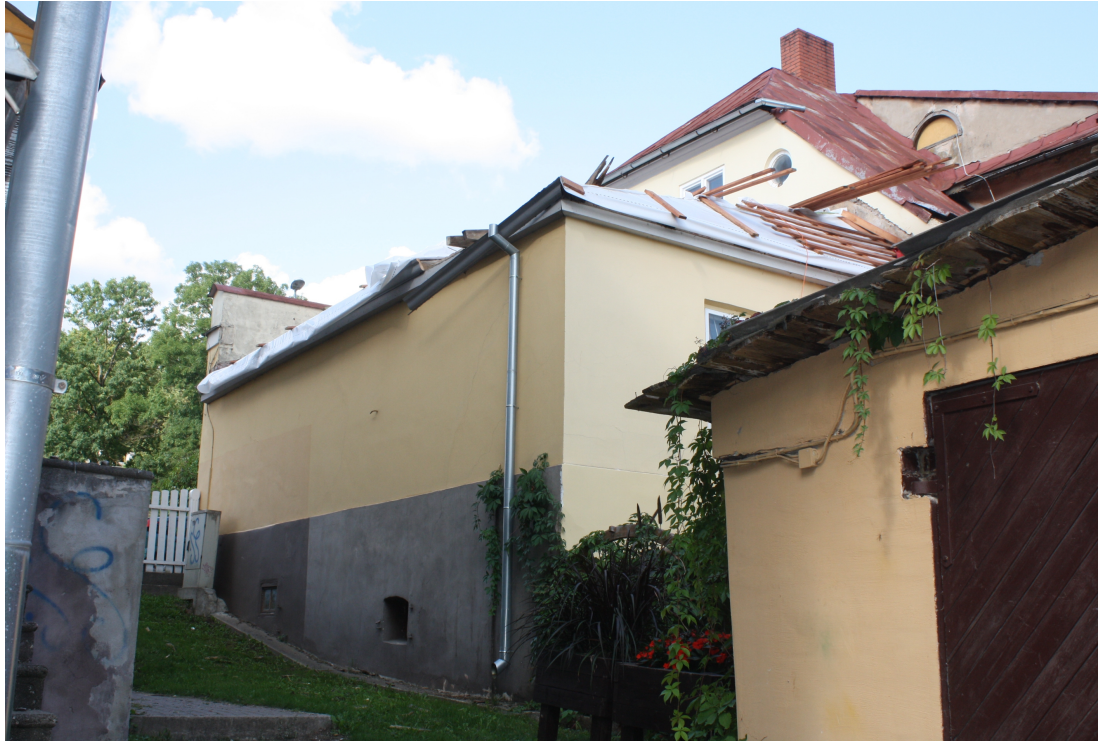
Lielaa_33_88010130006001_fasade5
Skats uz rietumu fasādes piebūvi (19.gs.2.puse) no dienvidrietumiem.

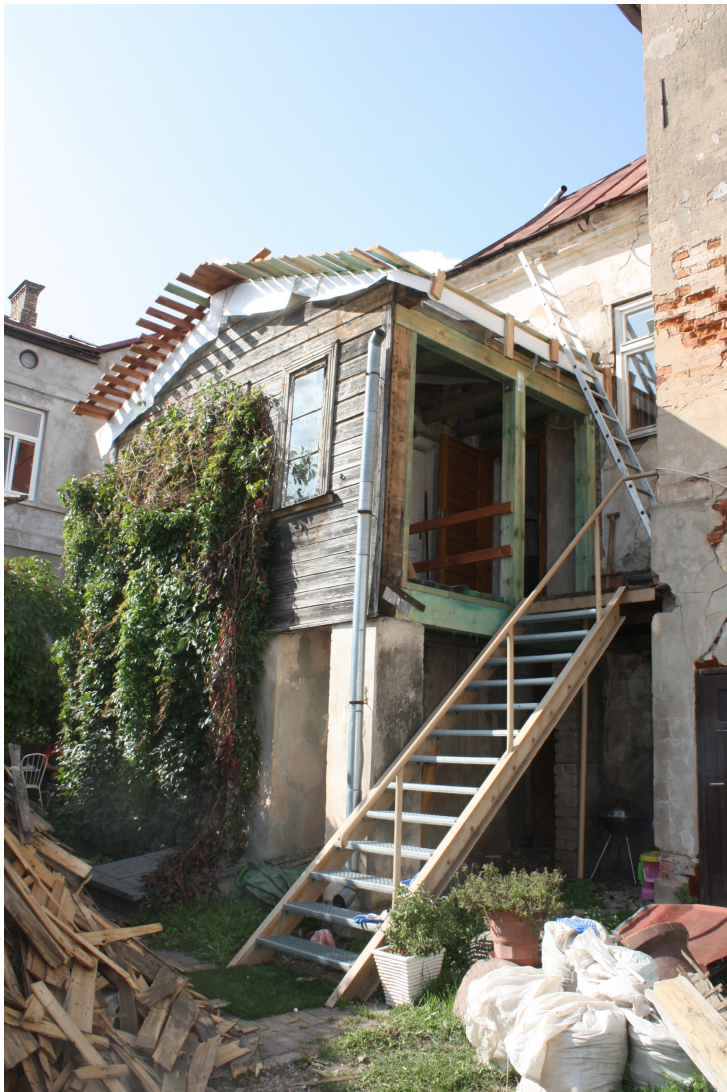
Lielaa_33_88010130006001_
fragments1
Skats uz 19.gs.4.cet. piebūvi
dienvīdu (pagalma) fasādei.
Norisinās bojāto konstrukciju
nomainīšana.

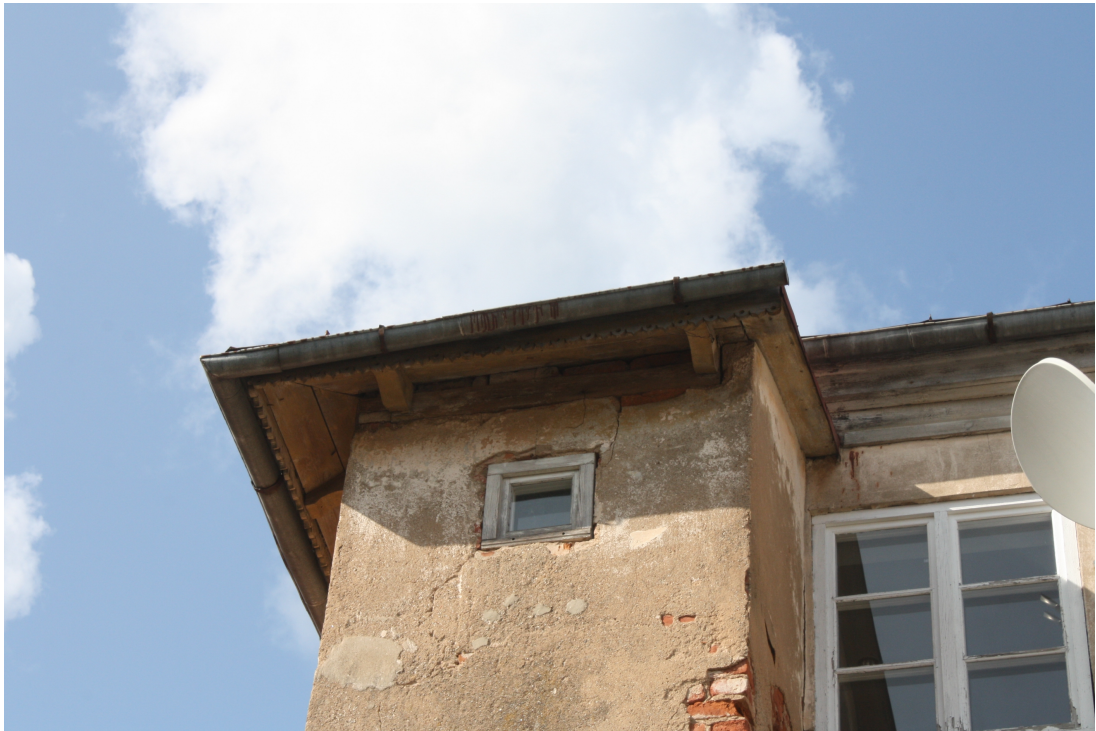
Liela_33_88010130006001_fragments3
Skats uz 20.gs. sāk. paaugstinātu ateju izbūvi. Saglabājies oriģinālais robdēlis.

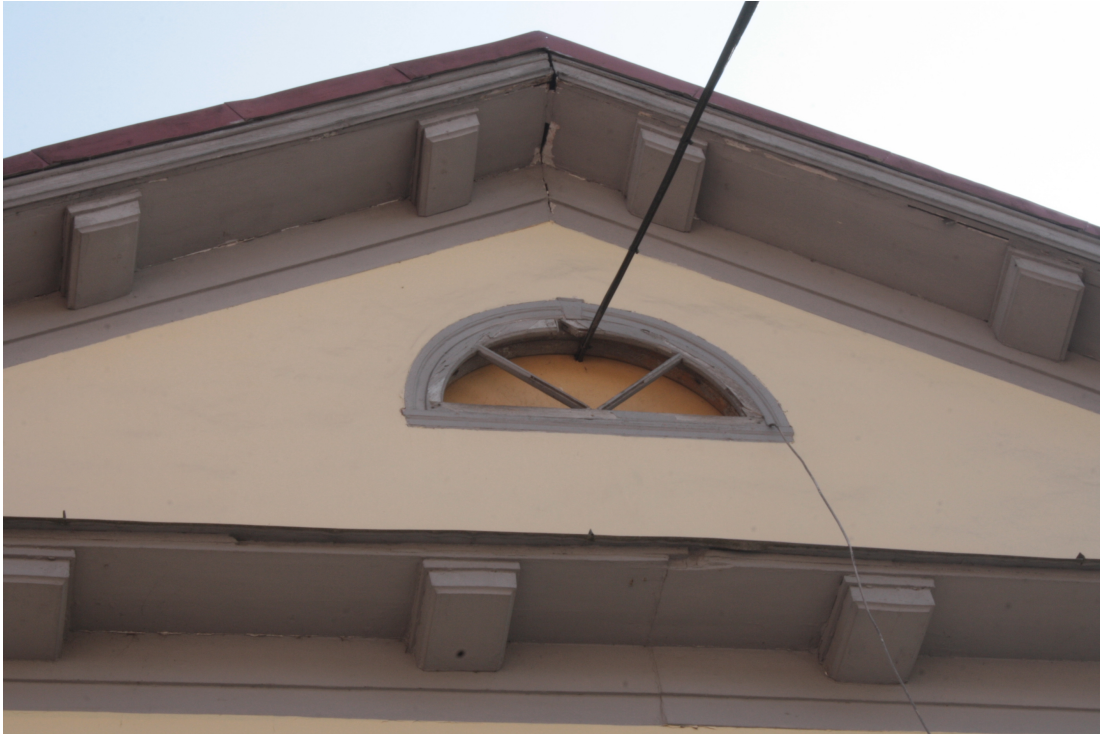
Lielaa_33_88010130006001_fragments7
Skats uz mezonīna zelmīni ar sākotnējo dzegu, logailas apdari un logu.

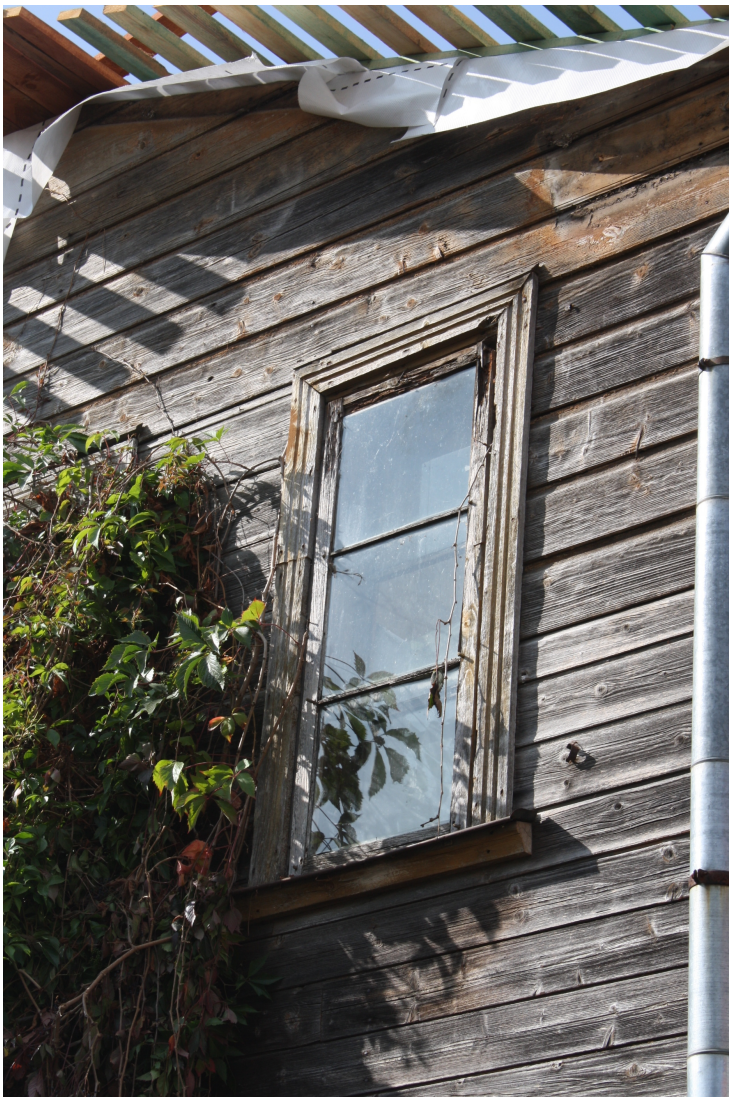
Lielaa_33_88010130006001_logs1
19.gs.4.cet.piebūves fragments ar
vēsturisko logu.

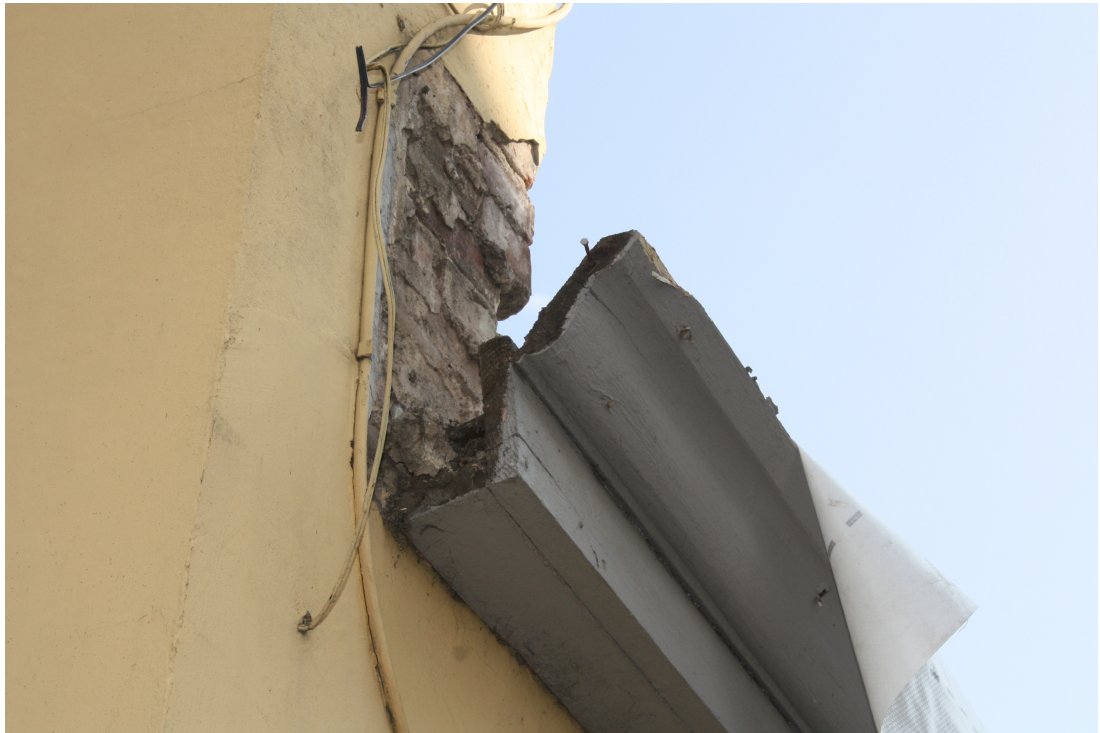
Liela_33_88010130006001_dzega1
Ēkas rietumu gala piebūves koka dzegas fragments.
