BŪVJU TEHNISKĀS APSEKOŠANAS ATZINUMS

Objekta nosaukums: ATBALSiena
(adrese) (Kārļa Mīlenbaha iela 32A, Talsi, Talsu novads, LV-3201)
Zemes vienību kadastra apzīmējumi 8801 013 0249

Tehniskās apsekošanas atzinums

Atbalstsiena nekustamajā īpašumā Kārļa Mīlenbaha 32A, Talsos, Talsu novadā, zemes vienības kadastra apzīmējums 8801 013 0249 (*turpmāk – Atbalstsiena*).

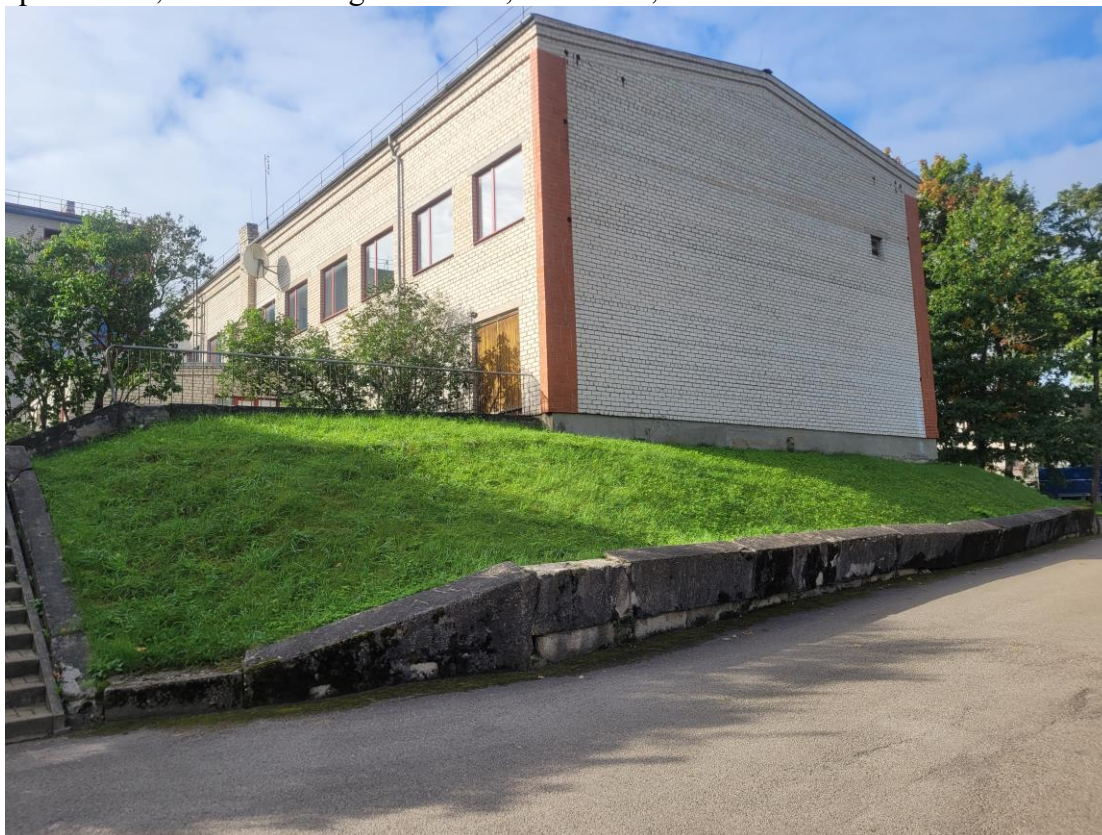
3.attēls. Atbalstsienas pie Talsu 2. vidusskolas.

Atbalstsiena ir mūrēta no saliekamo dzelzsbetona blokiem un apmesti ar cementa javu. Saliekamo dzelzsbetona bloka izmēri ir 2,40x0,40x0,55(h) m. Atbalstsienas kopējais garums aptuveni 28,10 metri un augstumā no 0,75m līdz 0,86. Skatīt 3.un 4.attēlu

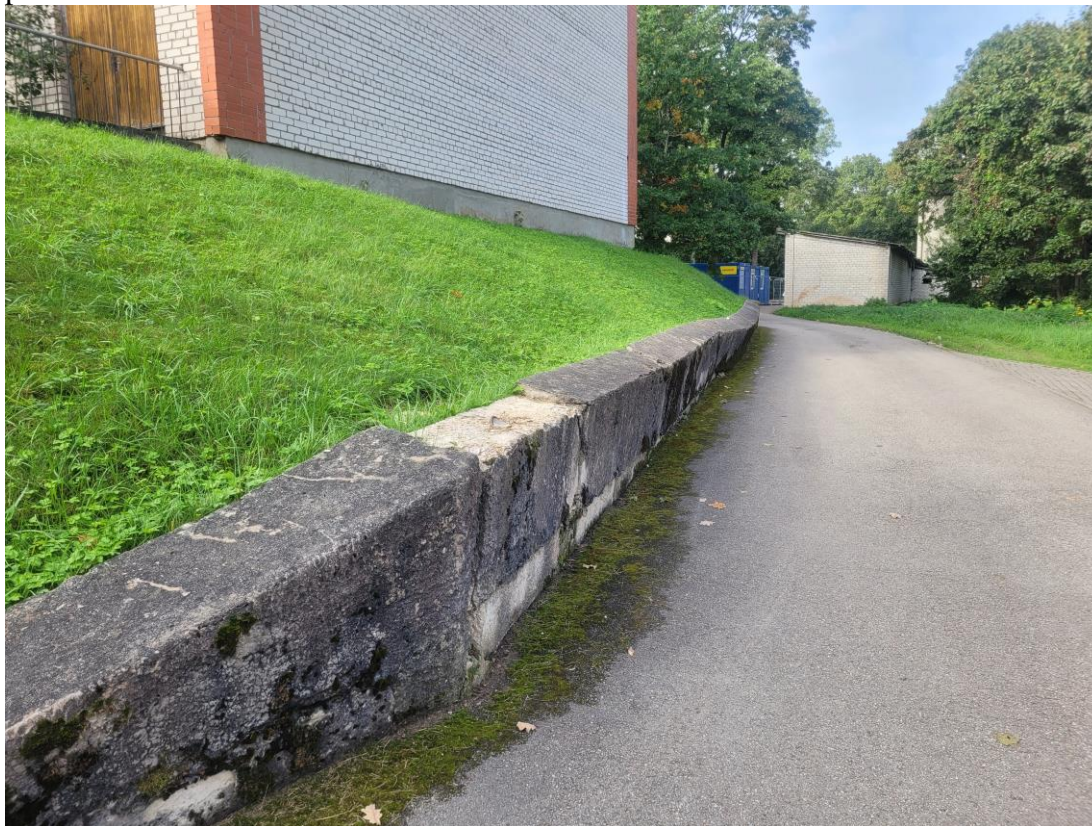
5.attēls. Atbalstsienas pie Talsu 2. vidusskolas.

Atbalstsienas konstrukcija visā garumā pa dzelzsbetona bloka mūra šuvēm ir saplaisājusi un bloki nespēj noturēt zemes uzbērumu, kas ir starp atbalstsieni un Talsu 2.vidusskolas ēkas korpusu. Zemes uzbēruma spiedes rezultātā atbalstsiena ir sagāzusies uz piebraucamā ceļa pusi. Skatīt 5.un 12.attēlu

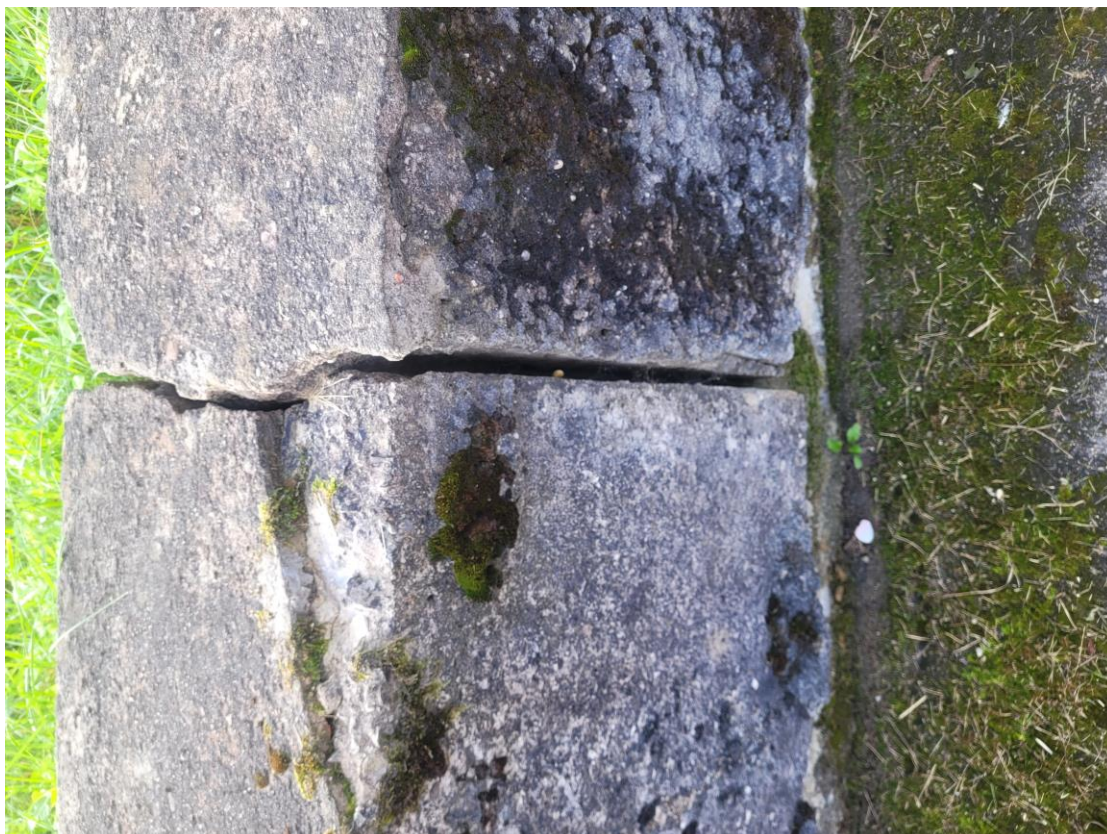
6.attēls. Atbalstsienas pie Talsu 2. vidusskolas, dzelzsbetona bloku šuvu vietās ir caurejošas plaisas.

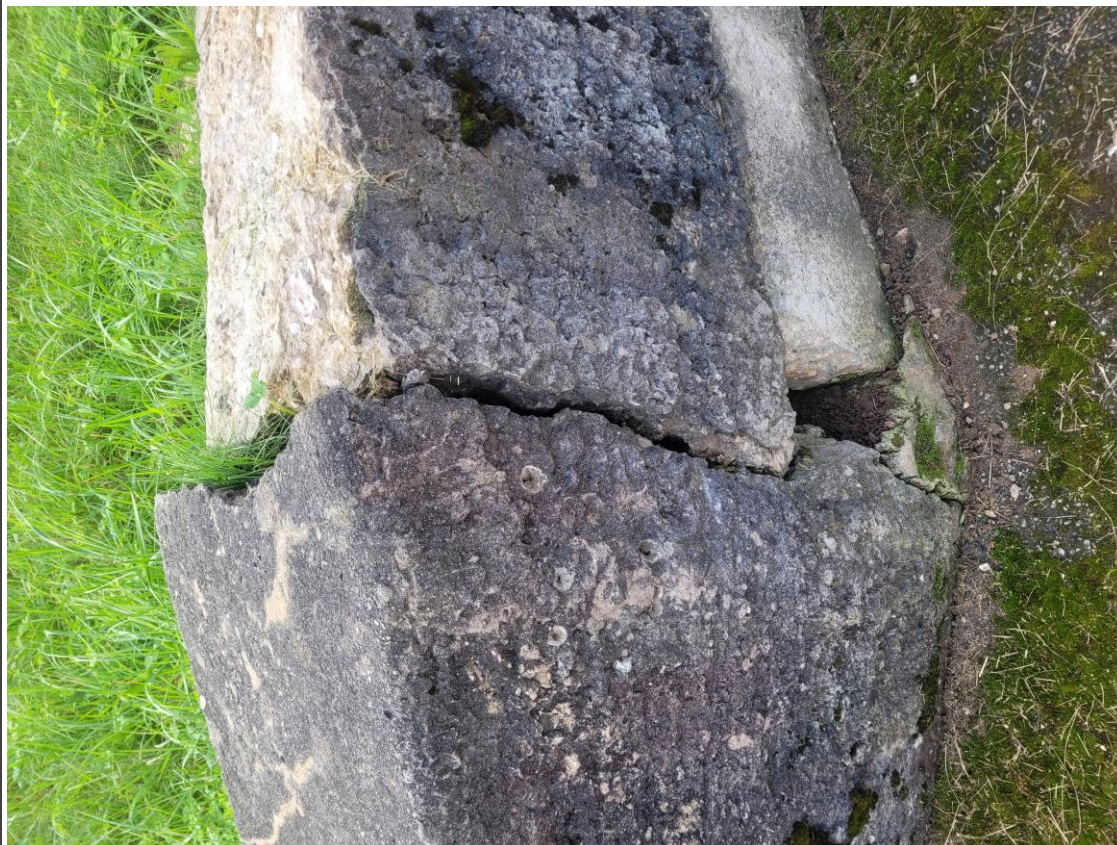
7.attēls. *Atbalstsienas pie Talsu 2. vidusskolas, dzelzsbetona bloku šuvu vietās ir caurejošas plaisas.*

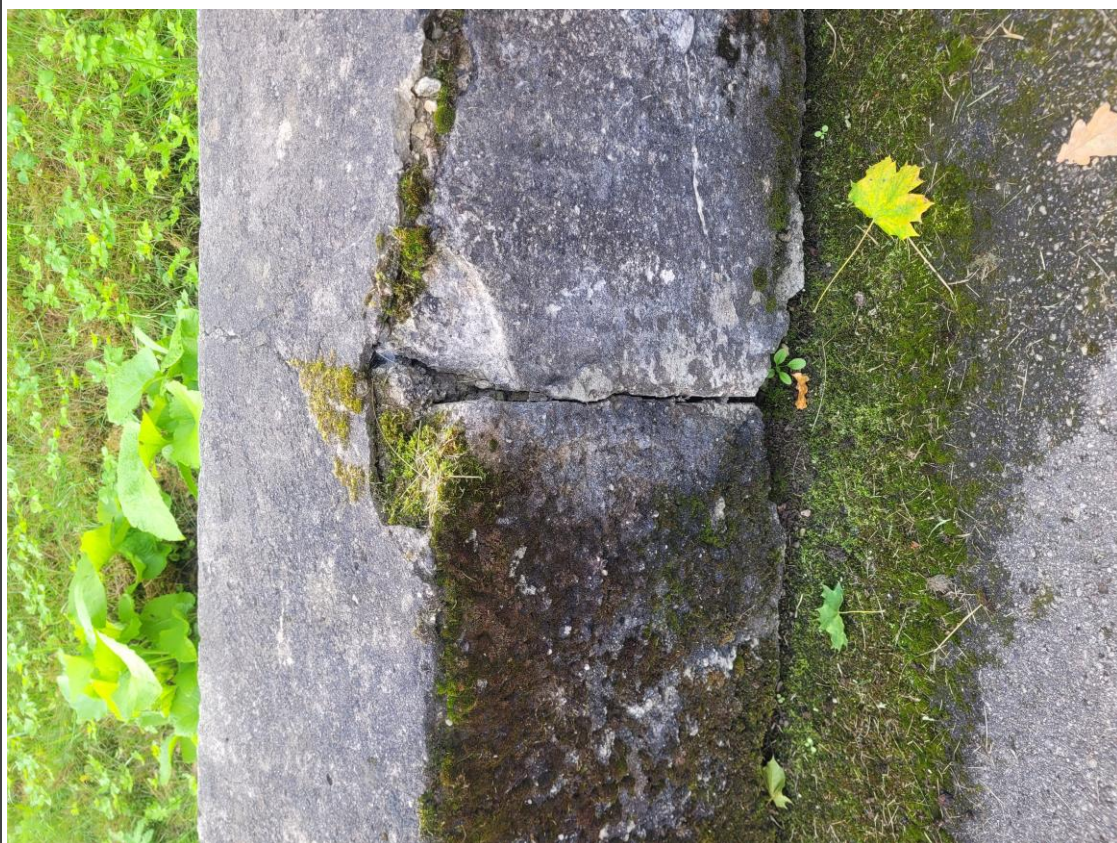
8.attēls. *Atbalstsienas pie Talsu 2. vidusskolas, dzelzsbetona bloku šuvu vietās ir plaisas.*

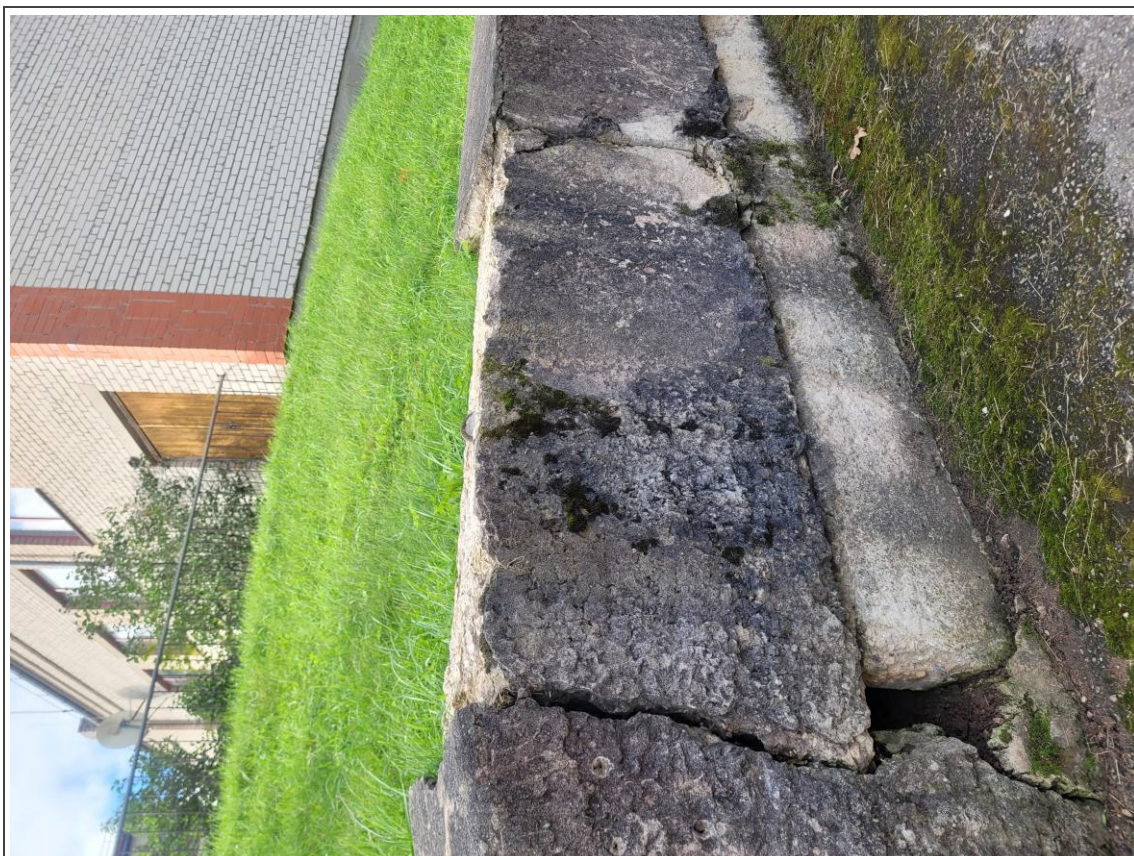
9.attēls. Atbalstsienas pie Talsu 2. vidusskolas, dzelzsbetona bloku šuvu vietās ir caurejošas plaisas.

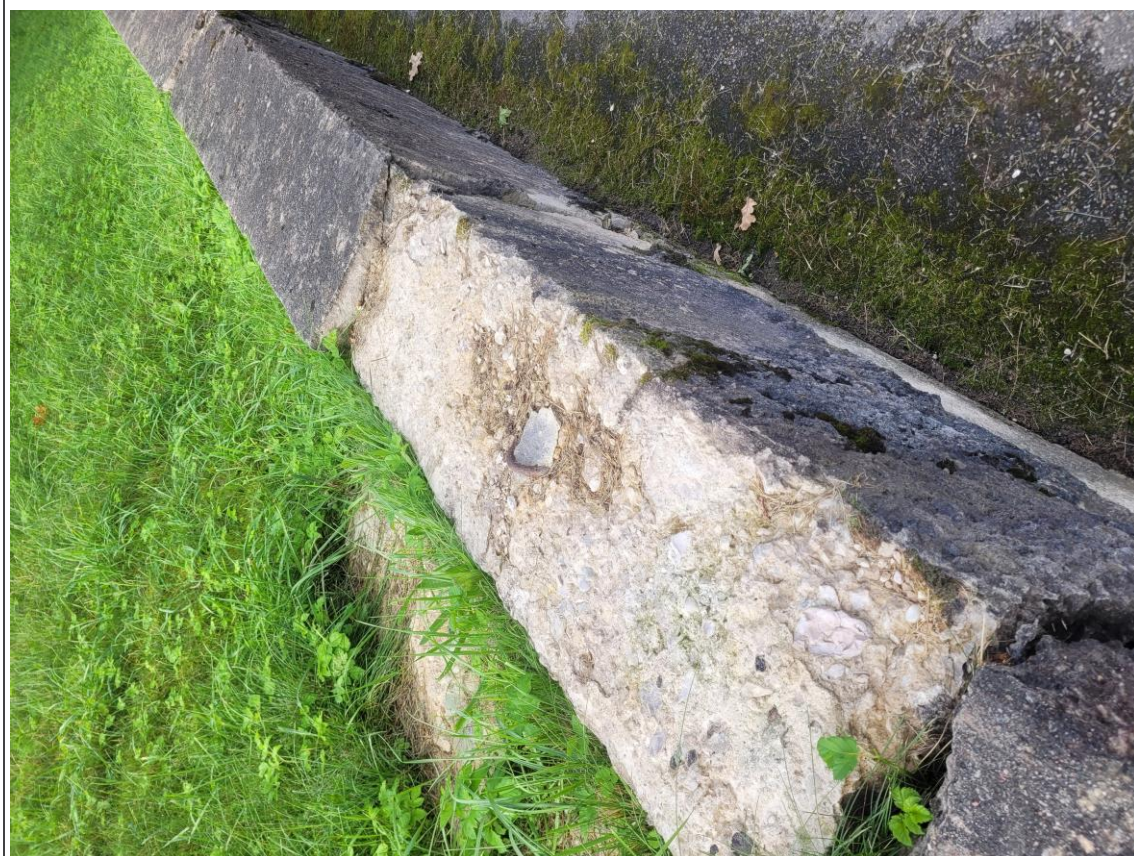
10.attēls. Atbalstsienas pie Talsu 2. vidusskolas, dzelzsbetona bloku šuvu vietās ir caurejošas plaisas.

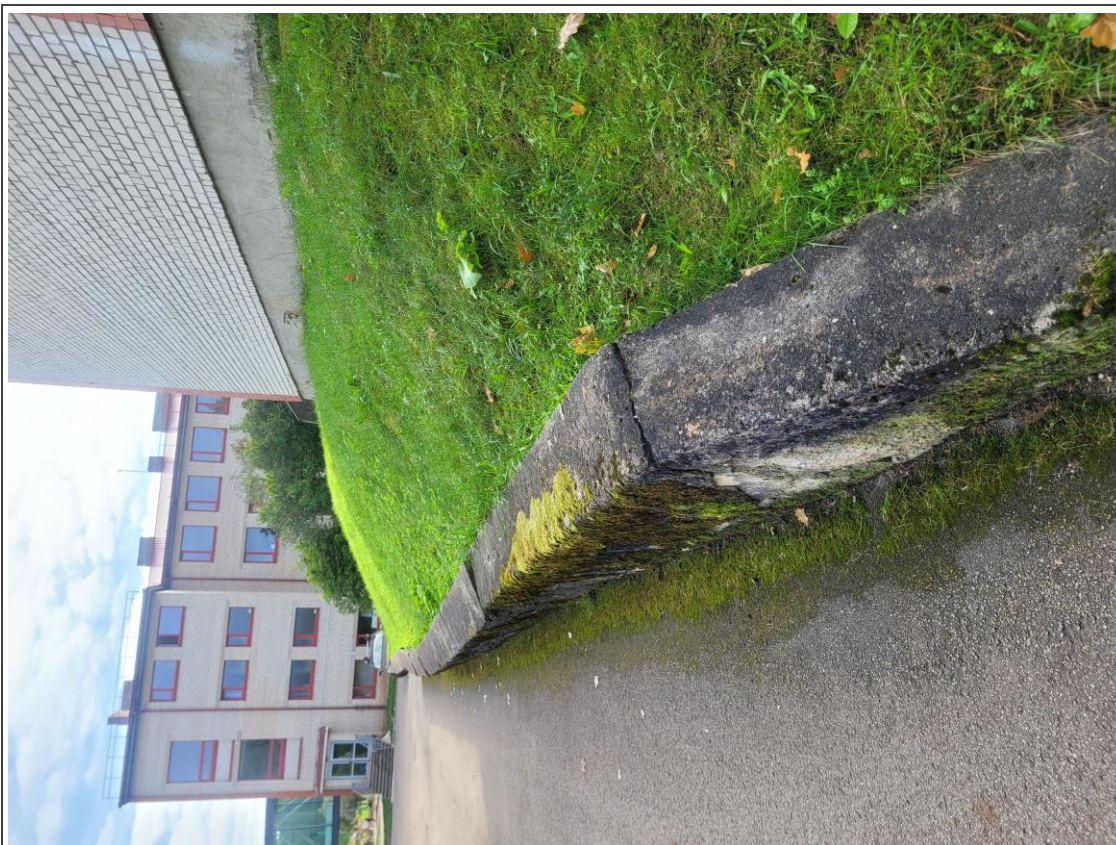
11.attēls. Atbalstsienas pie Talsu 2. vidusskolas, dzelzsbetona bloku šuvu vietās ir caurejošas plaisas. Zemes uzbēruma spiedes rezultātā atbalstsiena ir sagāzusies uz piebraucamā ceļa pusi.

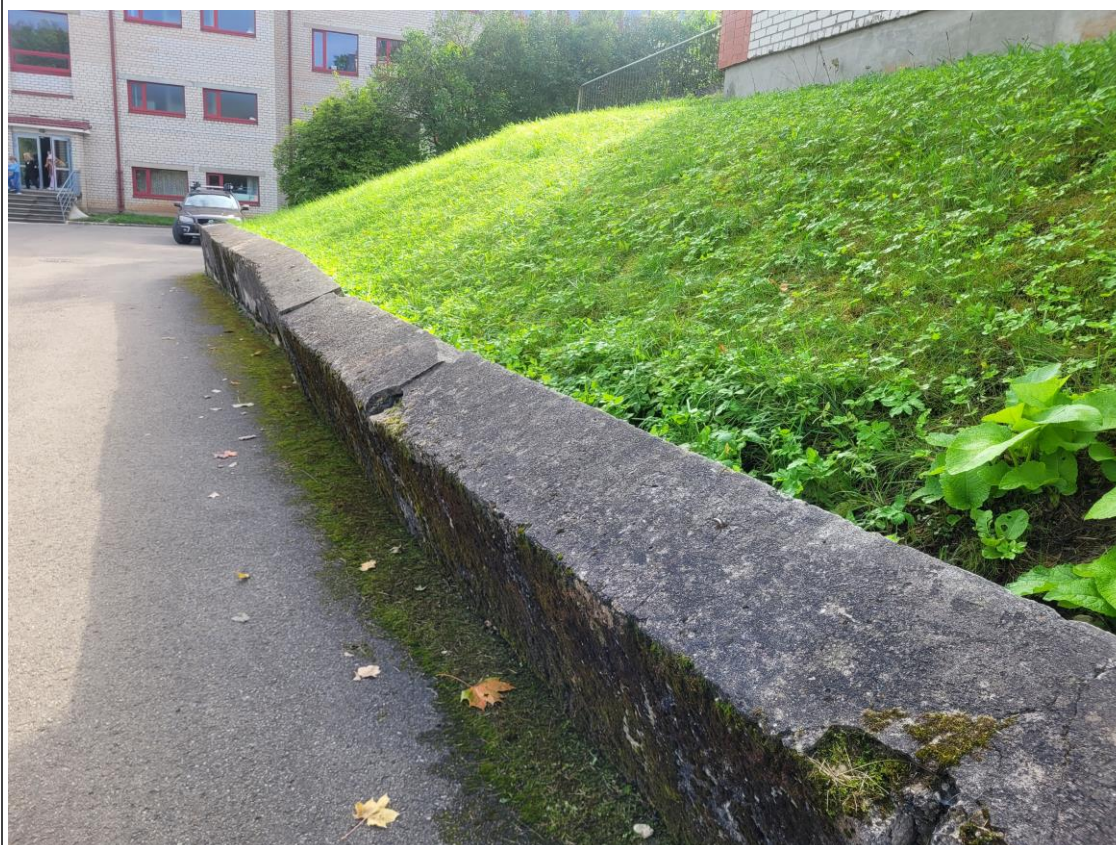
12.attēls. Atbalstsienas pie Talsu 2. vidusskolas, dzelzsbetona bloku šuvu vietās ir caurejošas plaisas. Zemes uzbēruma spiedes rezultātā atbalstsiena ir sagāzusies uz piebraucamā ceļa pusi.
