**Kapliča Mērsraga Meža kapos**

TEHNISKĀS APSEKOŠANAS SLĒDZIENS

Rīga, 2022. gada 28.oktobris

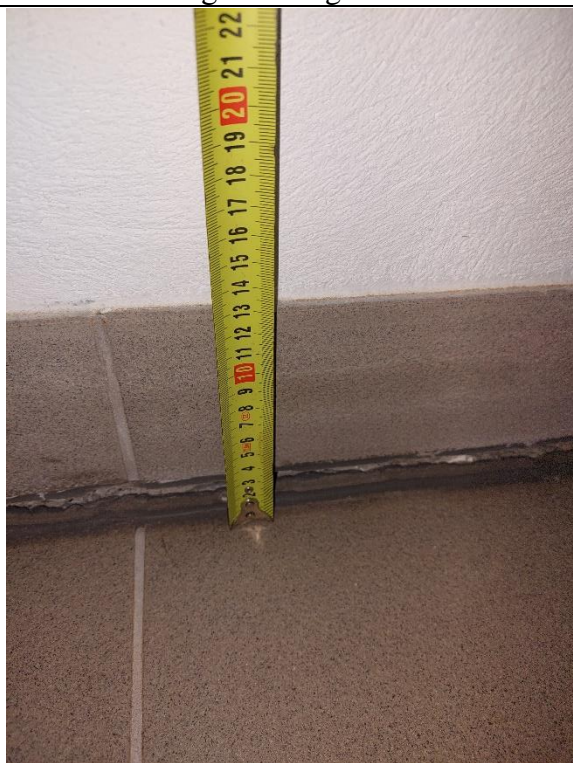
**02. attēls** (Grīdas uz grunts nosēduma augstums - 30÷40mm, skatīt p.nr.3 telpas plānā)

3. Ēku nesošajām konstrukcijām konstatēti sekojoši defekti:
  - 3.1.Nosēdusies zāles grīda uz grunts, skatīt ēkas defektu apsekošanas un konstatācijas telpas plānu ar fotogrāfijām. Grīda nosēdusies sākot no zāles vidus uz pagraba telpas pusi par 30÷40mm. Būtiskākie apstākļi kāpēc šāda veida grīda uz grunts konstrukcijas defekts varētu rasties:

5. Paredzēt izstrādāt grīdas uz grunts, jauno grīdas pīrāga konstrukciju, pirms tam demontējot visu esošo grīdu uz grunts. Pirms darbu izpildes jābūt izstrādātam darbu veikšanas projektam (izstrādā būvuzņēmējs, kas veiks šos darbus), kur noteikti jāparedz esošās grunts nomaīņa ar rupjgraudainas smilts aizbēršanu un blietēšanu. Darbus izpildīt stingri ievērojot

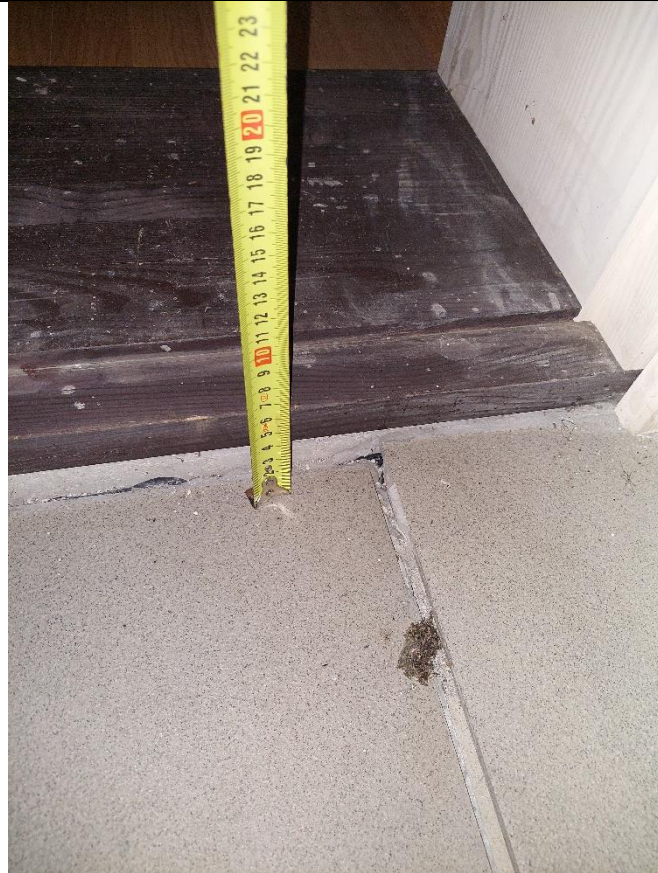
**04. attēls** (Grīdas uz grunts nosēduma augstums - 30±40mm, skatīt p.nr.3 telpas plānā)

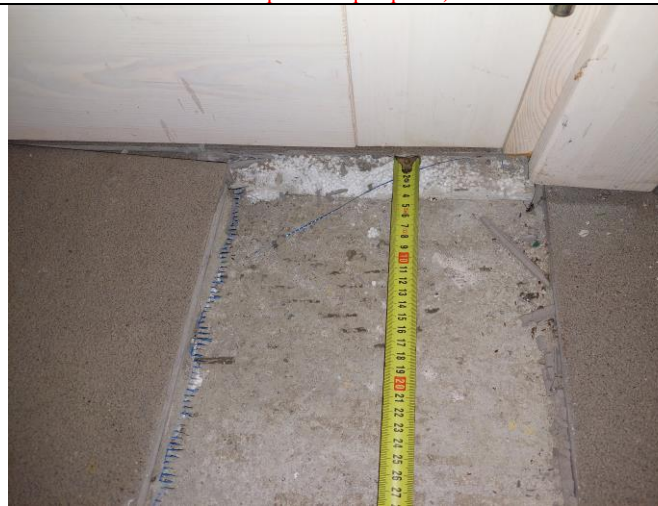
**06. attēls** (Grīdas uz grunts pieslēguma vietā pie esošās pamatu sienas izvietots putopolistirola plāksnes 40mm biežumā)

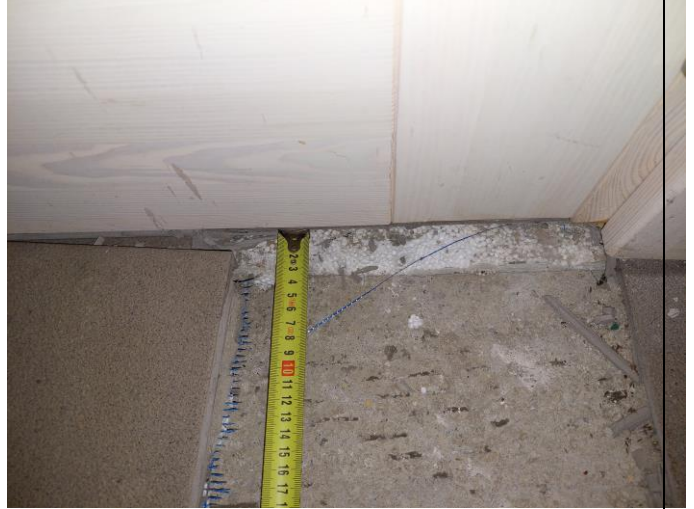
**09. attēls** (Grīdas uz grunts pieslēguma vietā pie esošās pamatu sienas izvietots putopolistirola plāksnes 40mm biezumā)

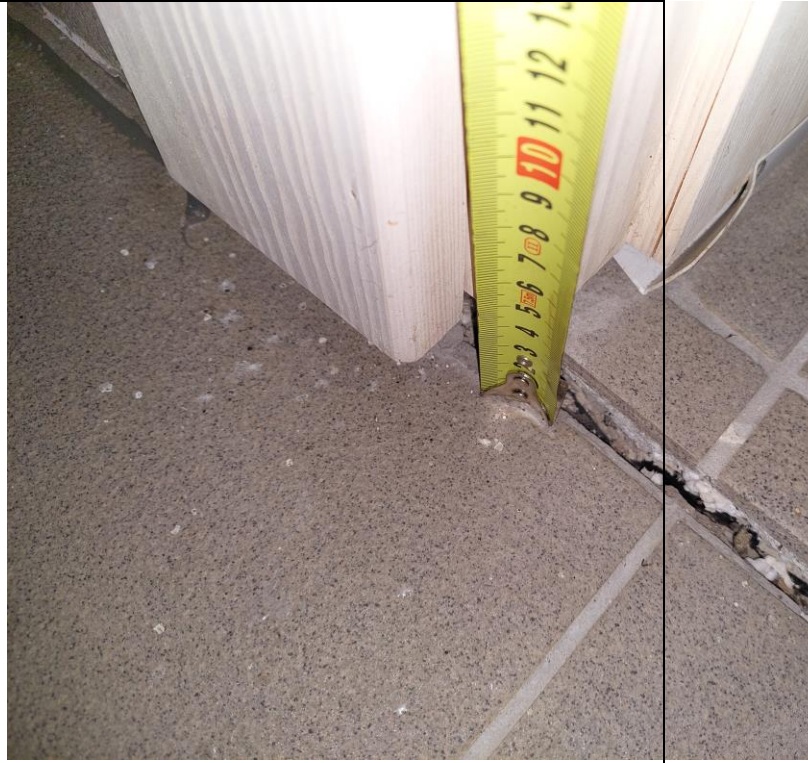
**11. attēls** (Grīdas uz grunts nosēduma augstums - 30÷40mm, skatīt p.nr.3 telpas plānā)

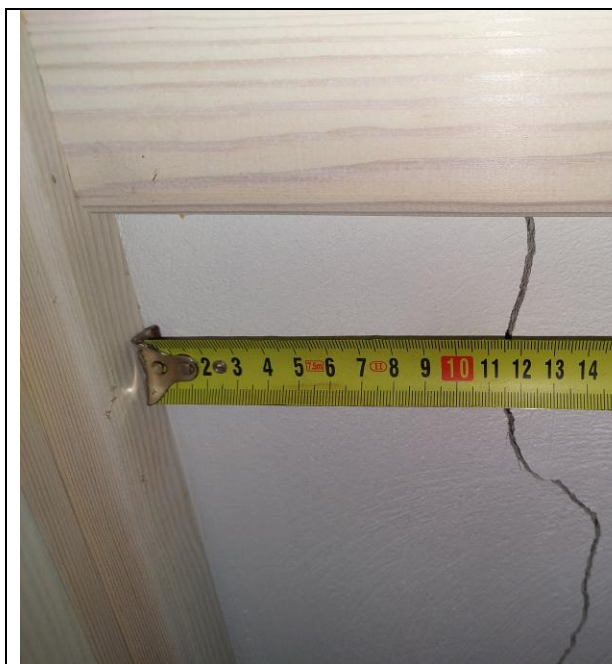
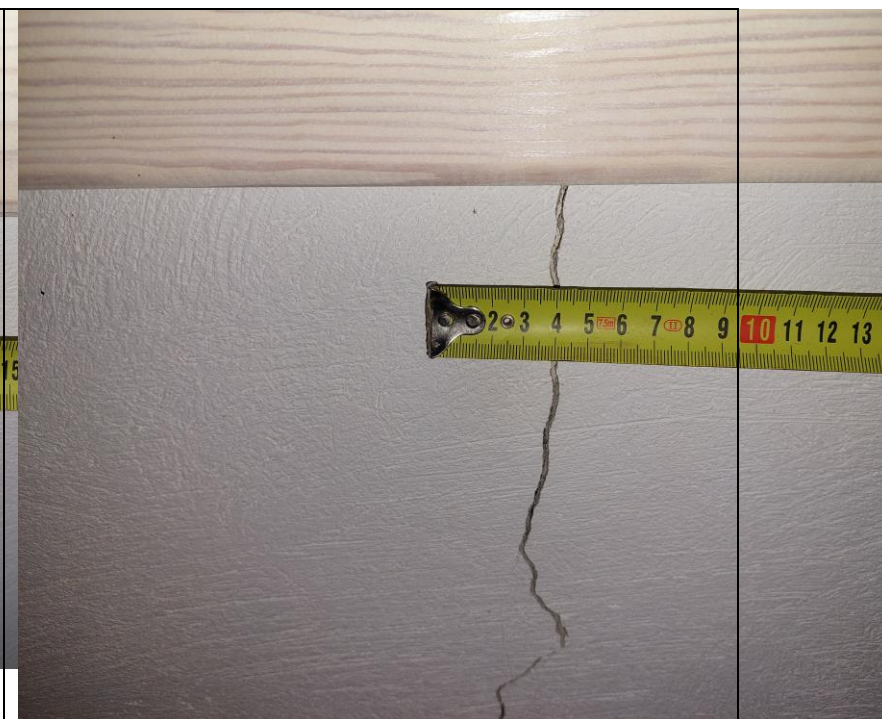
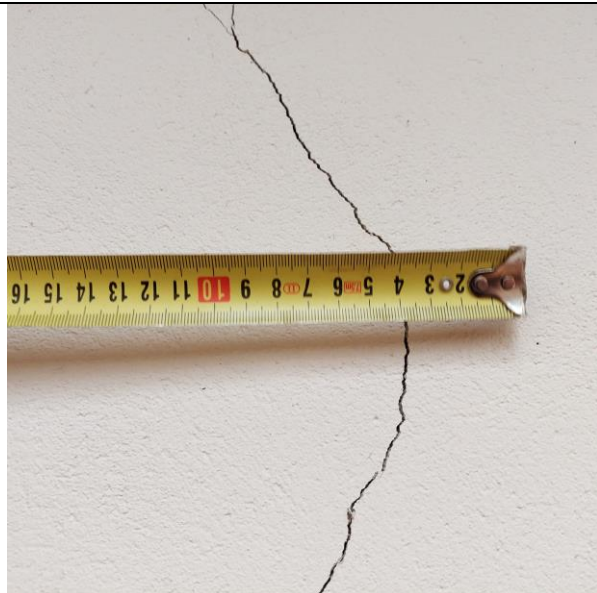
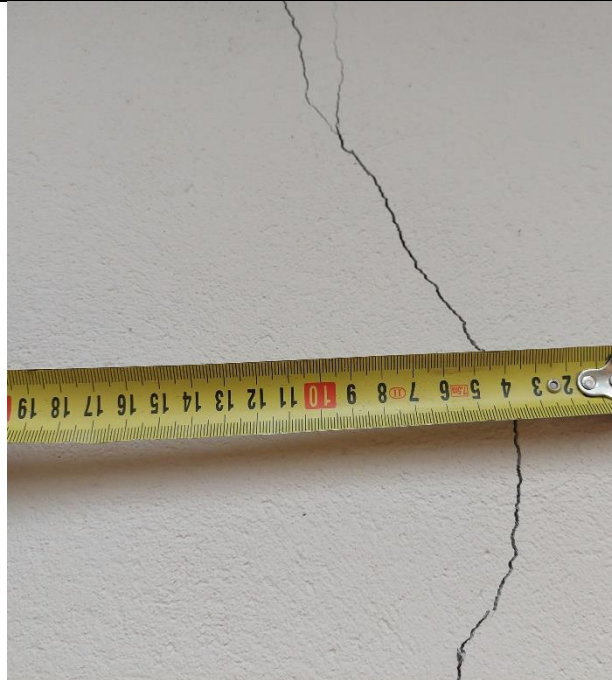
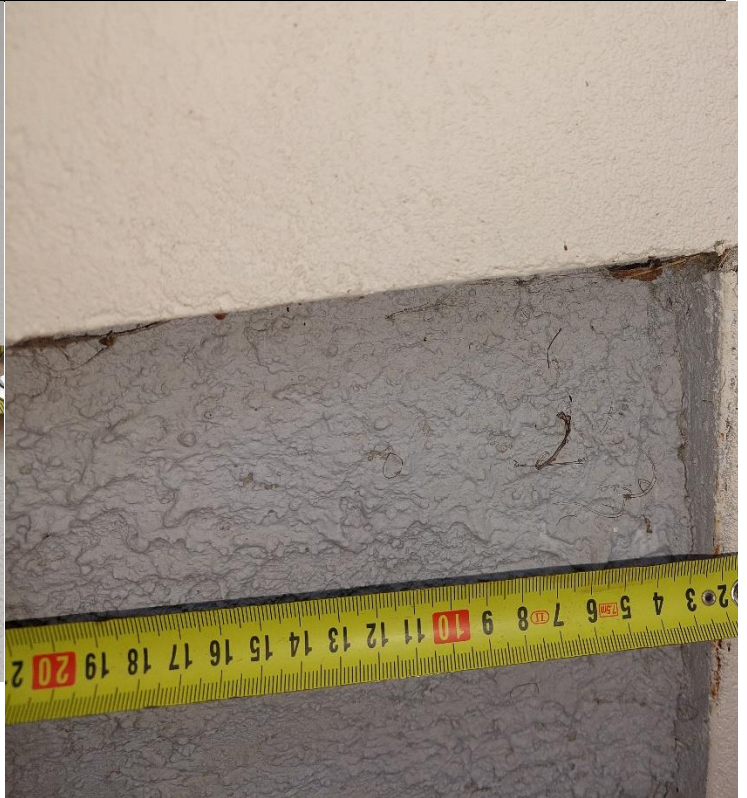
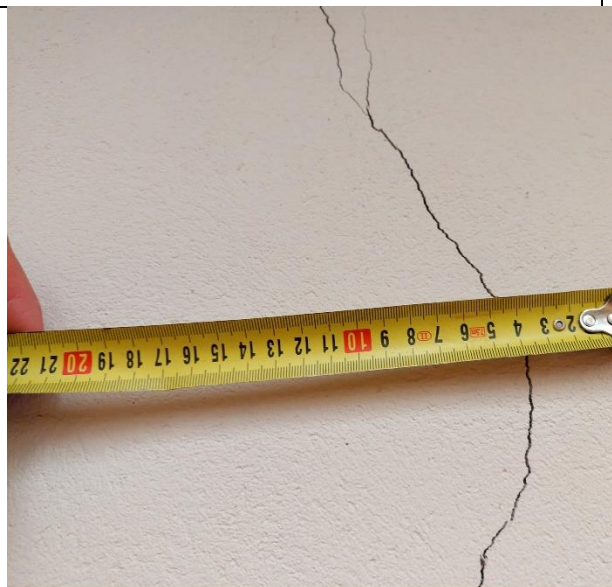
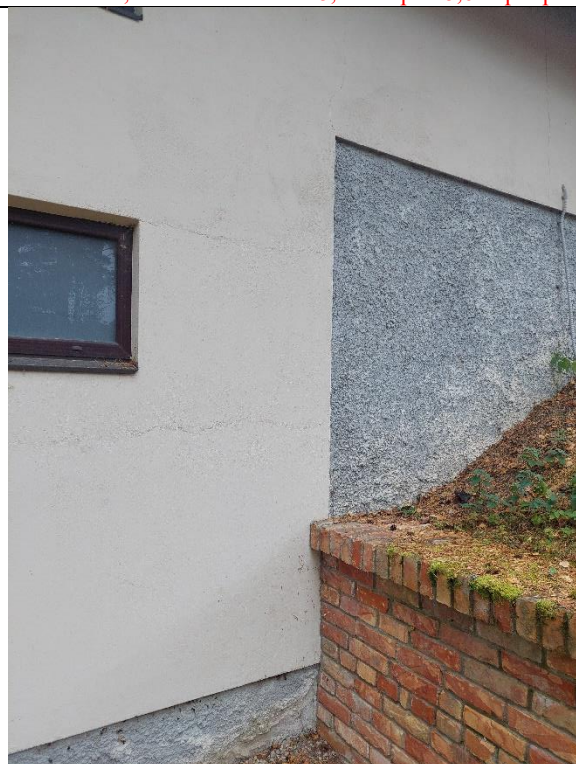
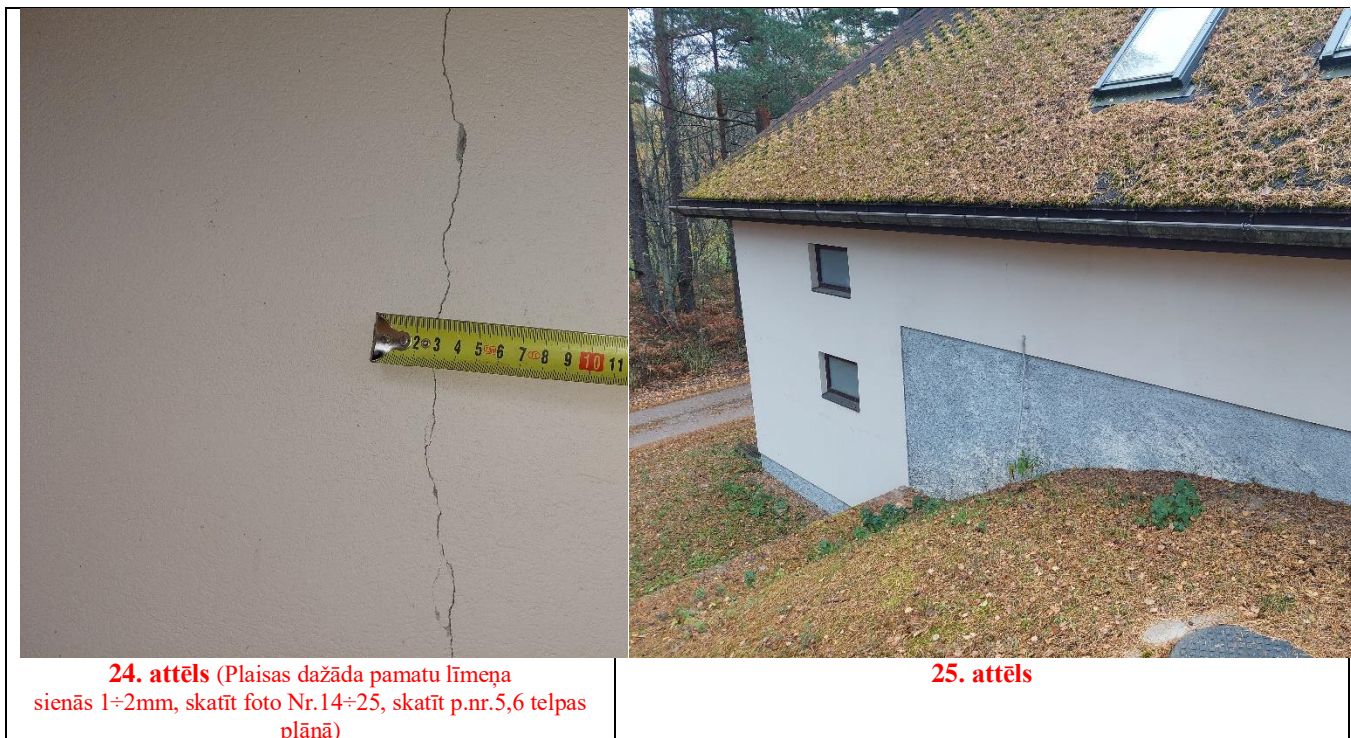
**14. attēls** (Plaisas dažāda pamatu līmeņa sienās 1÷2mm, skatīt foto Nr.14÷25, skatīt p.nr.5,6 telpas plānā)

3.2.2. Deformācijas plaisas pamatos un nesošajās sienās veidojās zonās, kur savienojas divu dažāda līmeņā pamati, kas liecina par pamatu nevienmērīgu sēšanos.

4. Uzlikt ģipša remarkas bildēs ar plaisu vietām, iekštelpās un ārtelpās un veikt plaisu monitoringu. Ja nenotiek plaisu tālākā progresēšana, atjaunot apdari sienām.

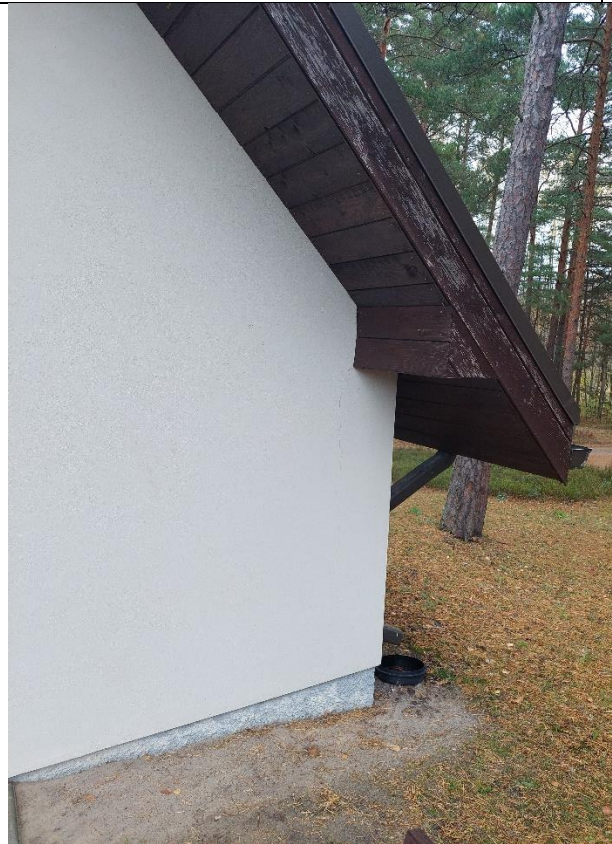
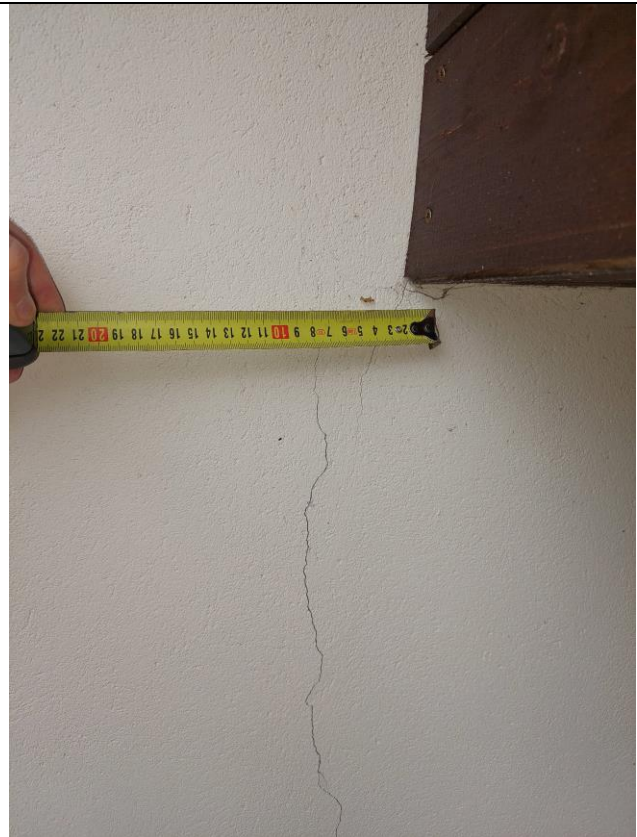
**16. attēls** (Plaisas nesošo sienu vietās zem mūrlatām, skatīt foto Nr.14÷25, skatīt p.nr.5,6 telpas plānā)

3.2. Kapličas ēkas sienas būvētas no gāzbetona blokiem ar biezumu 300mm. Ēkas fasādes apmetas ar apmetuma javu. Apsekošanas laikā konstatētas nepilnības nesošo sienu konstrukcijās. Šīm sienām novērojama vertikāla plaisa visā sienas augstumā ar atvērumu no 1÷2 mm. Plaisas veidojas tajās zonās a) kur balstās mūrlata un b) kur mainās pamatu konstrukciju līmeņi, tur veidojās izteiktas deformācijas plaisas. Galvenie iemesli kāpēc šāda mūra sienu konstrukcijas defekti varētu rasties:

3.2.1. Koka mūrlatas balstījuma mezgla izveidē, izejot no tehniskā projekta mezgla nr.1. konstatēts, kad mūrlata pa tiešo balstās uz gāzbetona blokiem ar biezumu 300mm. Virs gāzbetona blokiem nav izbūvēta dzelzbetona savelkošā un slodzi sadalošā josla. Slodze no jumta nesošajām konstrukcijām, caur mūrlatu, pa tiešo pārdaļās uz gāzbetona mūri, kura rezultātā rodas nevienmērīgs slodzes sadalījums mūrim, kas var pārsniegt gāzbetona bloku nestspēju, kura rezultātā sāk veidoties mūra deformācijas un plaisas.
