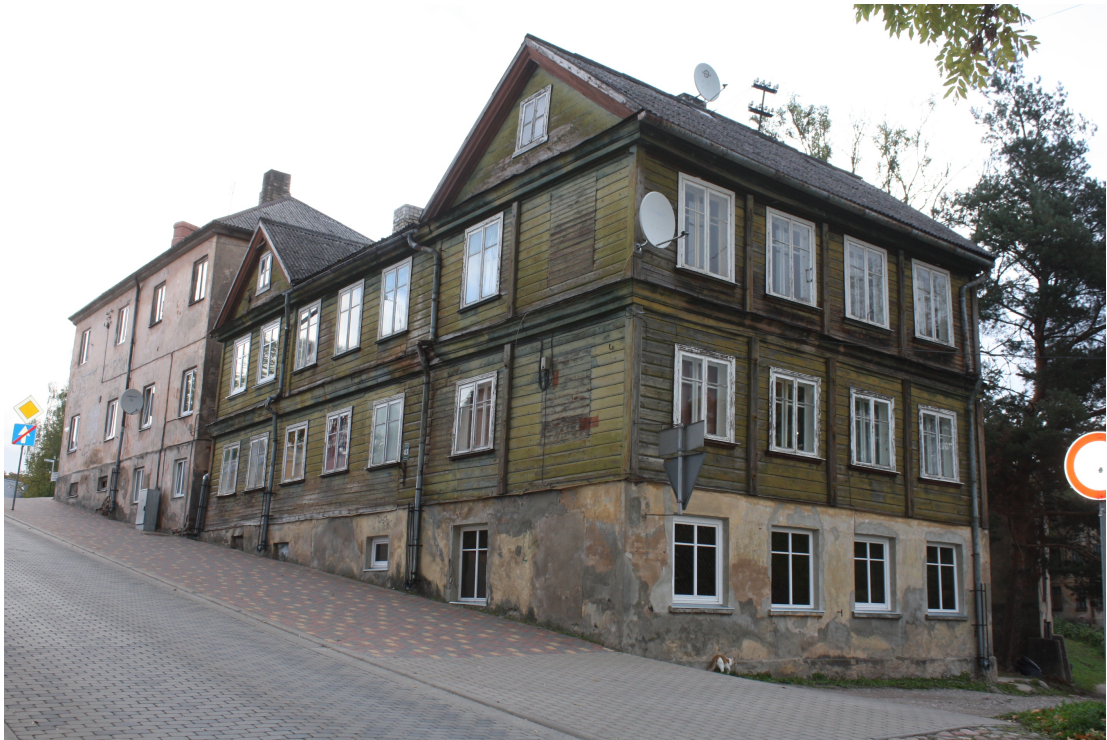
Lielaa\_43\_88010130083001\_fasade1  
Skats uz ēku no dienvidrietumiem. Zudis vēsturisks lievenis ar kāpnēm un balkonu, pārbūvētas sākotnējās durvju ailas.

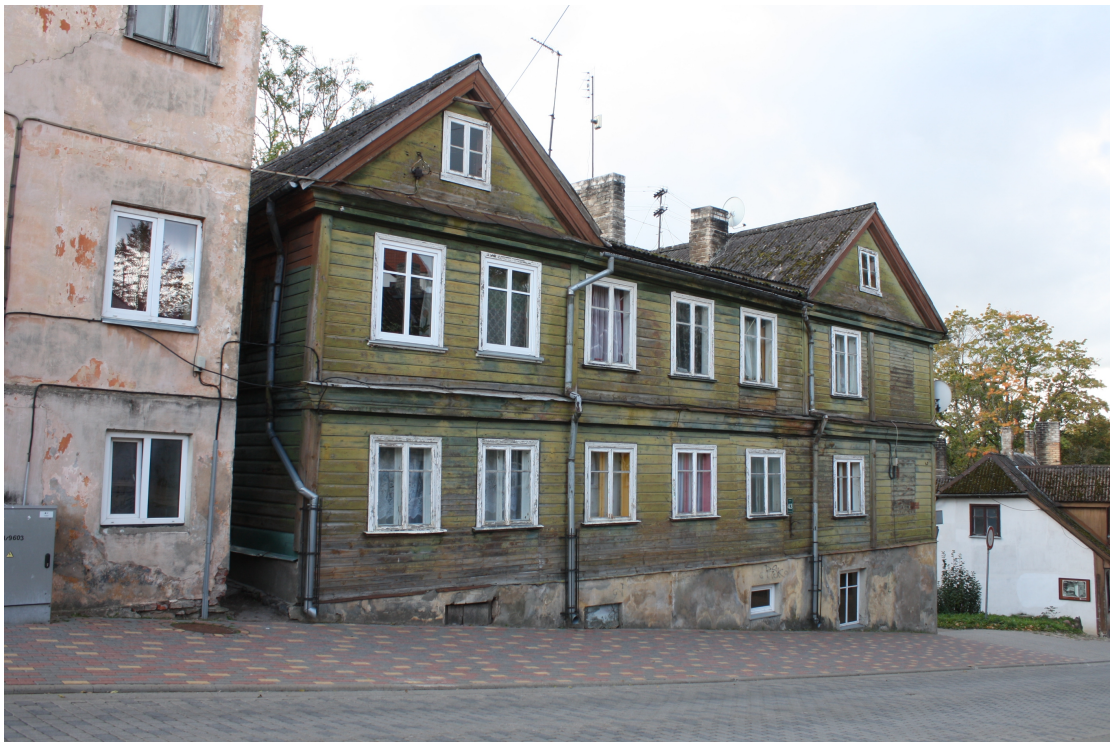
Lielaa\_43\_88010130083001\_fasade2  
Skats uz ēku no ziemeļrietumiem. Iespējams, 2.stāva vidusdaļa izbūvēta vēlāk kā malas ar frontonu (hipotēze, varētu pārbaudīt tikai ēkas izpētē).

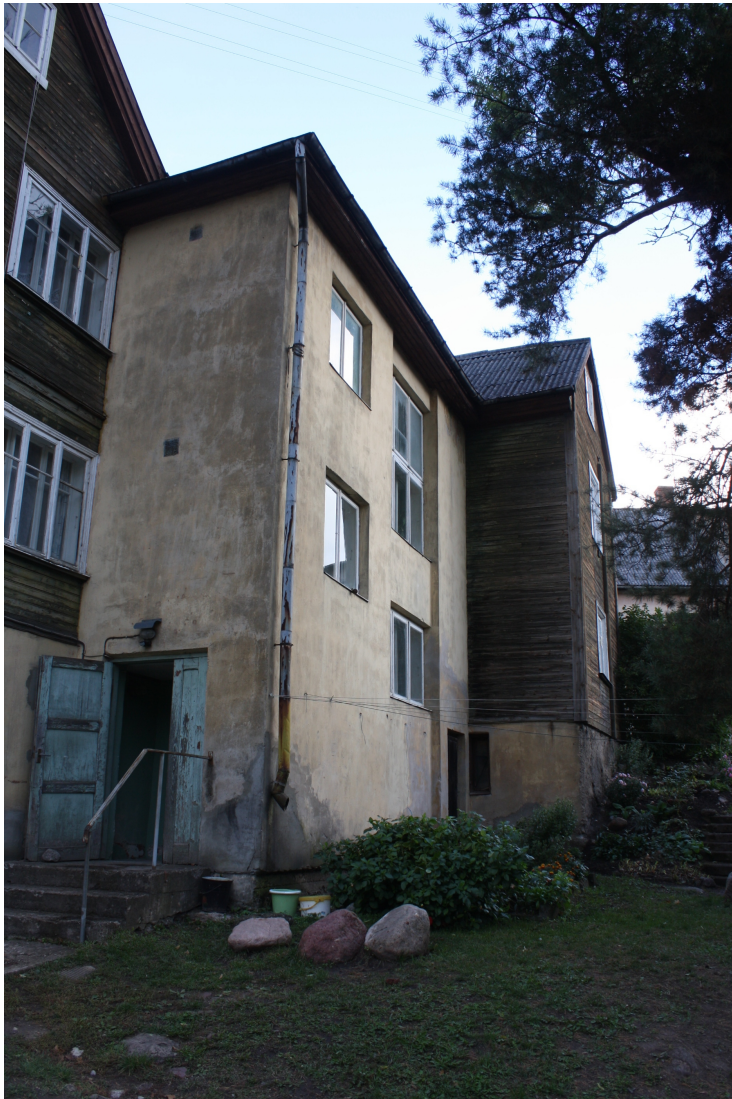
Liela\_43\_88010130083001\_fasade4  
Skats uz ēku no dienvidaustrumiem.  
Mūra piebūve – 1968.gads.

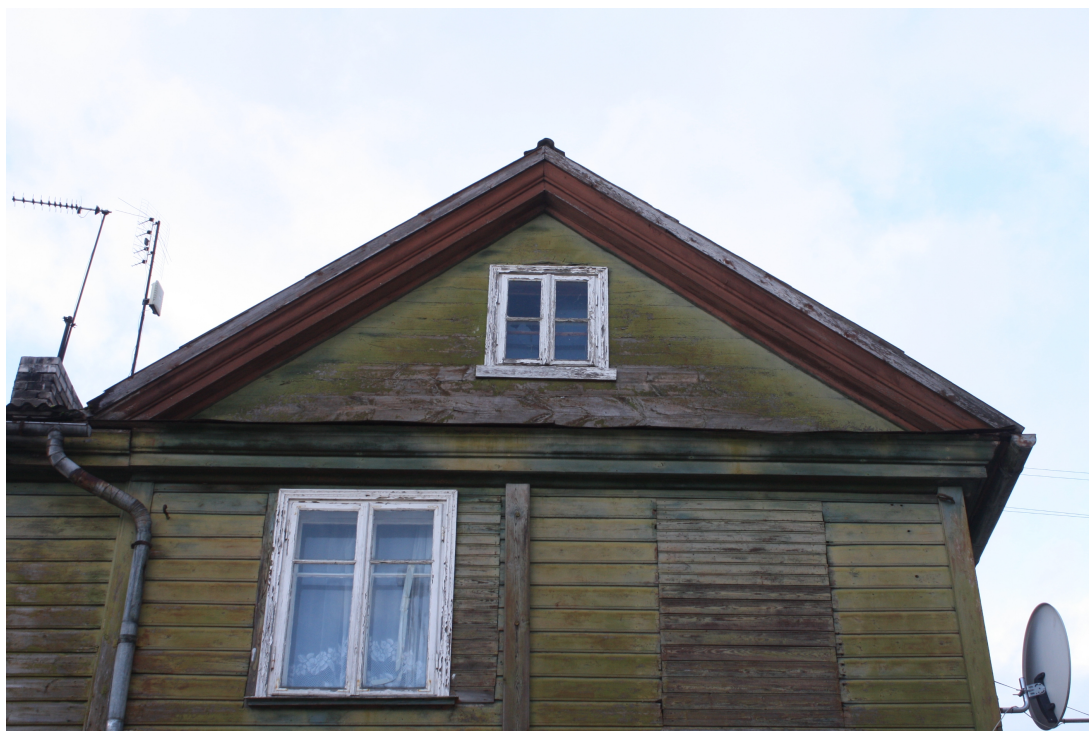
Lielaa\_43\_88010130083001\_fragments1  
Skats uz ielas fasādes dienvidu gala frontonu. 20.gs.2.pusē 2.stāvā mainīts loga  
platums, viena loga likvidēta.

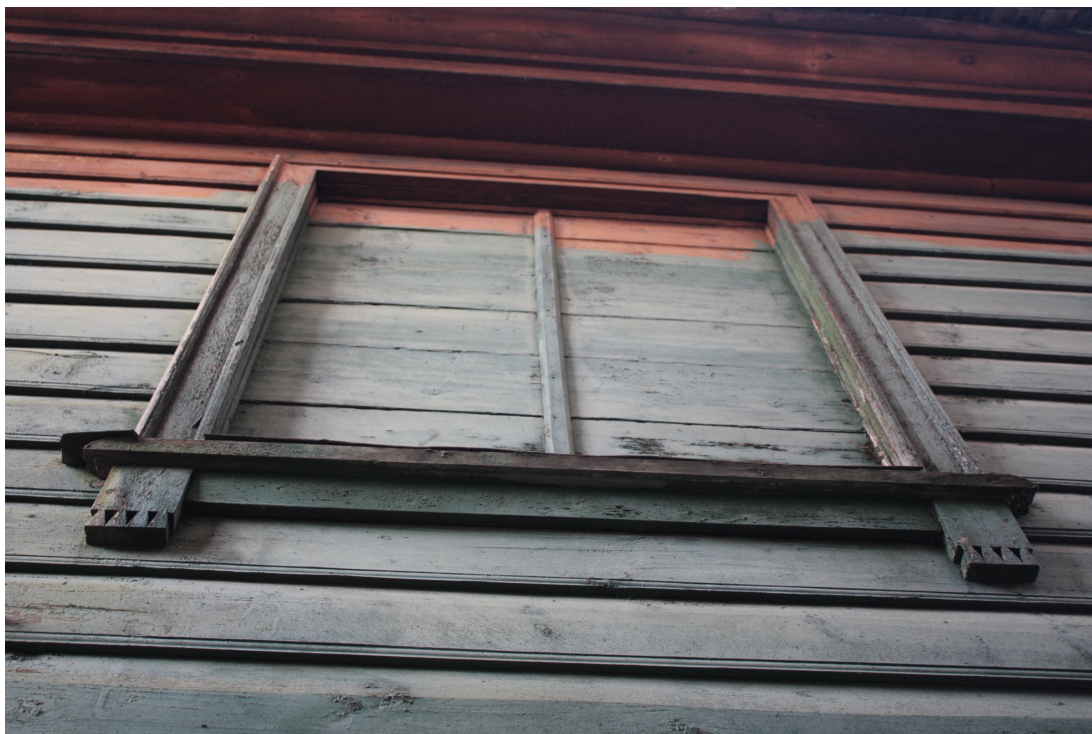
Liela\_43\_88010130083001\_logs2

Vēsturiska loga ar apmalēm. Logs, domājams, aizbūvēts pēc blakus ēkas uzcelšanas pēc 1886.gada. 20.gs.sākuma fotoattēlos analogas apmales visiem ielas fasādes logiem.

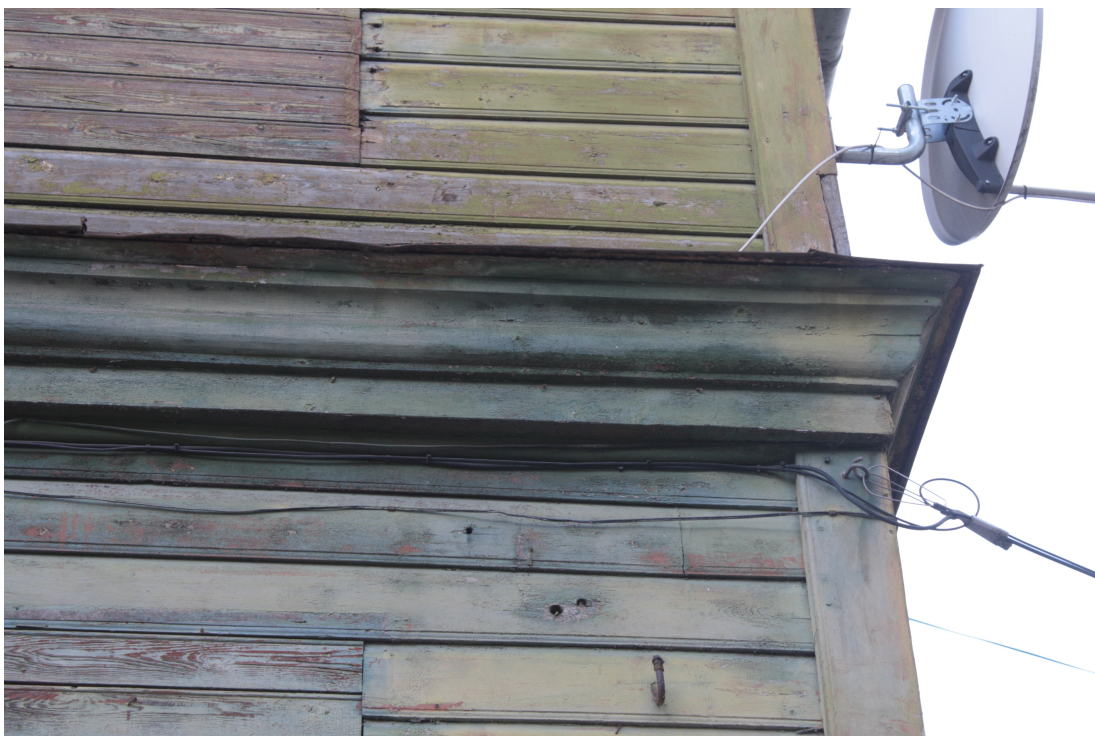
Liela\_43\_88010130083001\_dzega1

Sākotnēja starpdzega.
