**Kapliča Mērsraga Meža kapos**

TEHNISKĀS APSEKOŠANAS SLĒDZIENS

Rīga, 2022. gada 28.oktobris

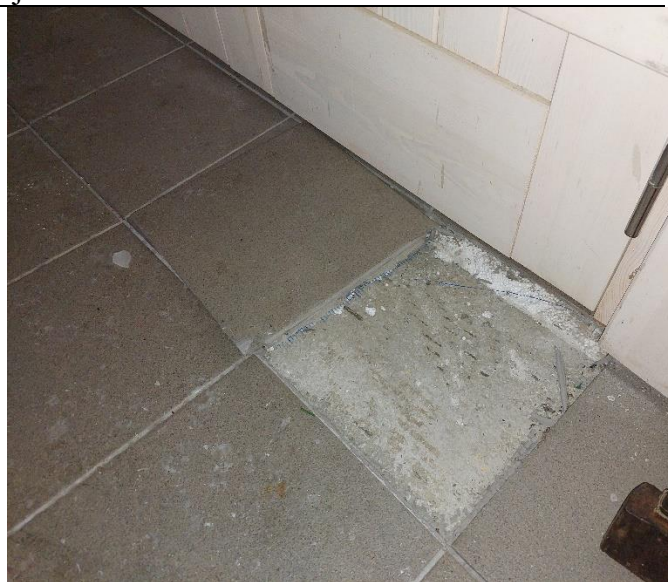
**03. attēls**

**02. attēls** (Grīdas uz grunts nosēduma augstums - 30÷40mm, skatīt p.nr.3 telpas plānā)

3. Ēku nesošajām konstrukcijām konstatēti sekojoši defekti:
  - 3.1.Nosēdusies zāles grīda uz grunts, skatīt ēkas defektu apsekošanas un konstatācijas telpas plānu ar fotogrāfijām. Grīda nosēdusies sākot no zāles vidus uz pagraba telpas pusi par 30÷40mm. Būtiskākie apstākļi kāpēc šāda veida grīda uz grunts konstrukcijas defekts varētu rasties:

- 3.1.1. nekvalitatīvu būvmateriālu pielietojums, kā piemēram, smalkas smilts vai nekvalitatīvu šķembu pamatnes izveide, ko nevar noblietēt atbilstoši būvnormatīvos noteiktajiem tehniskajiem parametriem;

- 3.1.2. sakarā ar to, kad ēka atrodas uz nogāzes, ilglaicīgā termiņā, nekvalitatīvu darbu veikšanas rezultātā, kā piemēram, dabiskās grunts samiekušķēšanās vai sasalšanas rezultātā, varētu rasties grunts izskalojumi vai nosēdumi, kura rezultātā grīda uz grunts sāk sēsties un deformēties.

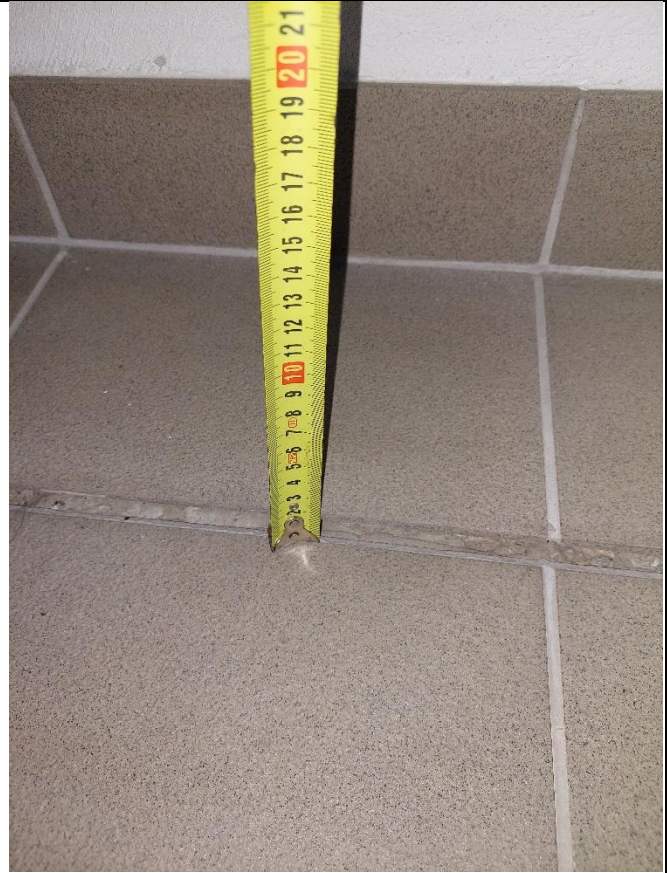
**05. attēls**

**04. attēls** (Grīdas uz grunts nosēduma augstums - 30±40mm, skatīt p.nr.3 telpas plānā)

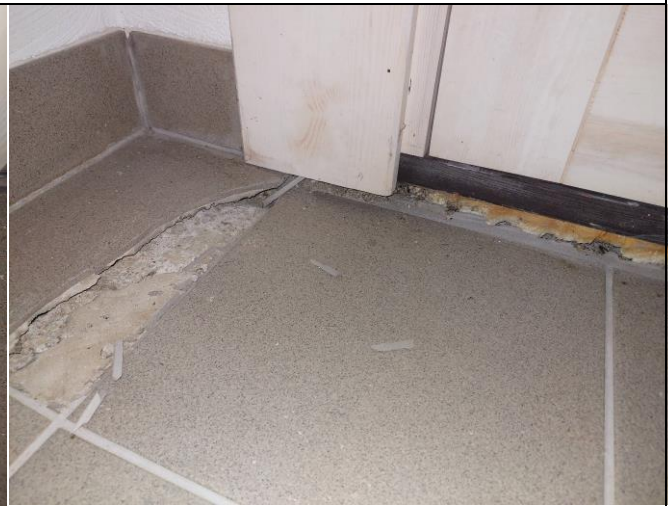
**07. attēls**

**06. attēls** (Grīdas uz grunts pieslēguma vietā pie esošās pamatu sienas izvietots putopolistirola plāksnes 40mm biežumā)

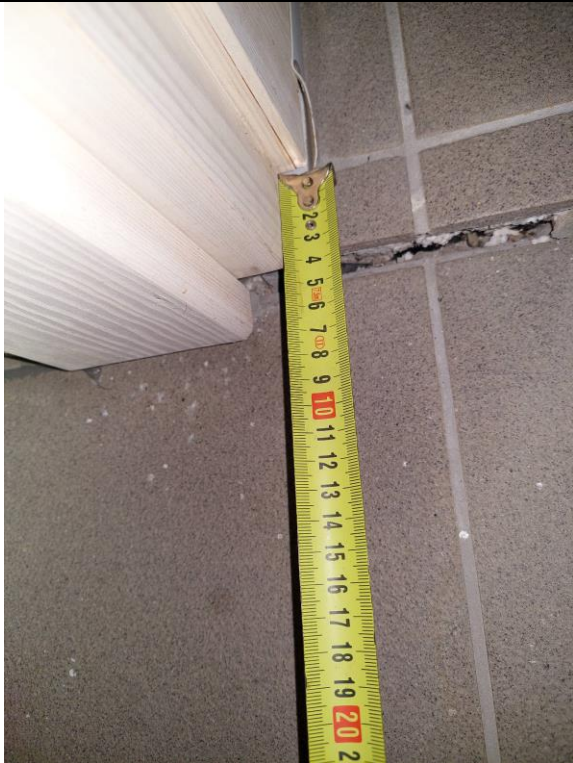
**10. attēls**

**09. attēls** (Grīdas uz grunts pieslēguma vietā pie esošās pamatu sienas izvietots putopolistirola plāksnes 40mm biezumā)

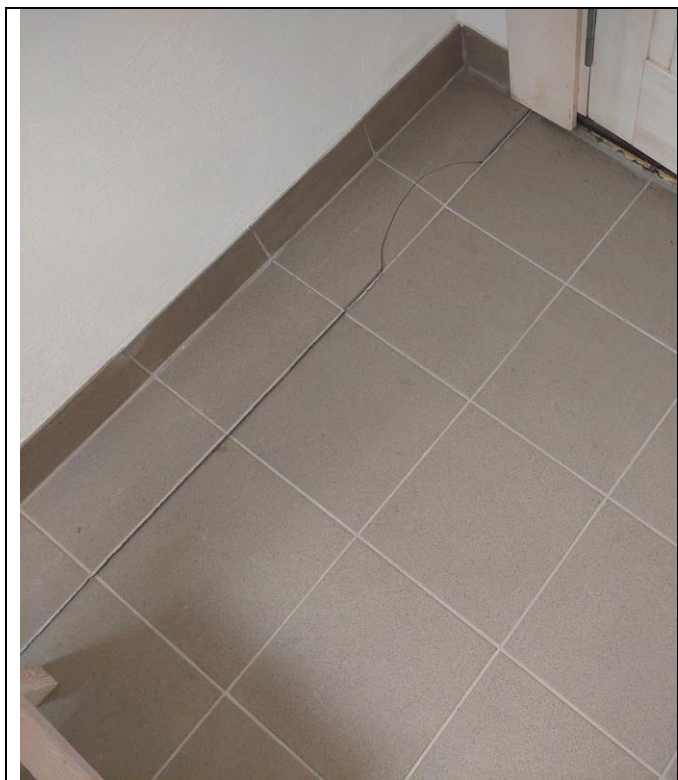
**12. attēls**

**11. attēls** (Grīdas uz grunts nosēduma augstums - 30÷40mm, skatīt p.nr.3 telpas plānā)

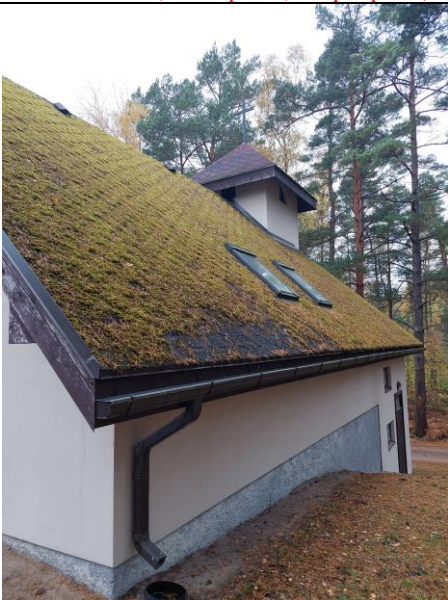
**18. attēls**

**17. attēls** (Plaisas nesošo sienu vietās zem mūrlatām, skatīt foto Nr.14÷25, skatīt p.nr.5,6 telpas plānā)

3.2. Kapličas ēkas sienas būvētas no gāzbetona blokiem ar biezumu 300mm. Ēkas fasādes apmetas ar apmetuma javu. Apsekošanas laikā konstatētas nepilnības nesošo sienu konstrukcijās. Šīm sienām novērojama vertikāla plaisa visā sienas augstumā ar atvērumu no 1÷2 mm. Plaisas veidojas tajās zonās a) kur balstās mūrlata un b) kur mainās pamatu konstrukciju līmeņi, tur veidojās izteiktas deformācijas plaisas. Galvenie iemesli kāpēc šāda mūra sienu konstrukcijas defekti varētu rasties:

3.2.1. Koka mūrlatas balstījuma mezgla izveidē, izejot no tehniskā projekta mezgla nr.1. konstatēts, kad mūrlata pa tiešo balstās uz gāzbetona blokiem ar biezumu 300mm. Virs gāzbetona blokiem nav izbūvēta dzelzbetona savelkošā un slodzi sadalošā josla. Slodze no jumta nesošajām konstrukcijām, caur mūrlatu, pa tiešo pārdaļās uz gāzbetona mūri, kura rezultātā rodas nevienmērīgs slodzes sadalījums mūrim, kas var pārsniegt gāzbetona bloku nestspēju, kura rezultātā sāk veidoties mūra deformācijas un plaisas.
